# 지대주 혹은 지대주 나사 파절이 발생한 임플란트 보철물에서 효과적인 수리 방법

## Repairment of abutment and abutment screw fracture in implant prosthesis: A case report

Department of Prosthodontics, NHIS Ilsan Hospital, Goyang, Republic of Korea

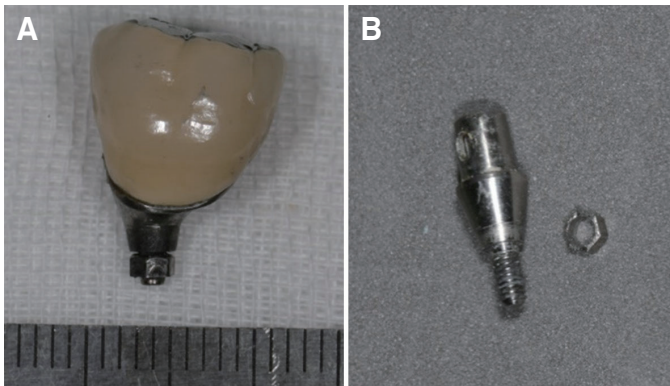
용한 보철물이었다. 보철물 확인 결과 지대주 hex 부위의 파절이 관찰되었으며 상부 보철물에는 특기할 만한 이상은 없었다 (Fig. 1).

**Fig. 1.** Fractured abutment. (A) No acknowledgeable defect was found on suprastructure, (B) Abutment was unable to be reused because of the fracture in hex area.

상부 보철물이 손상이 없었으나 일반적인 방법으로 지대주를 재제작한다면 보철물 또한 재제작이 필요하다. 이에 보철물 내면을 패턴 레진(Pattern Resin, GC America, Clawson, MI, USA)으로 인기하여 지대주를 제작함으로써, 보철물은 재제작 없이 수정하도록 계획하였다.

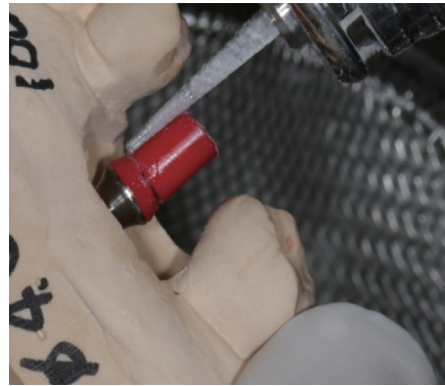
**Fig. 3.** Burnout cylinder was trimmed to obtain space for pattern resin.

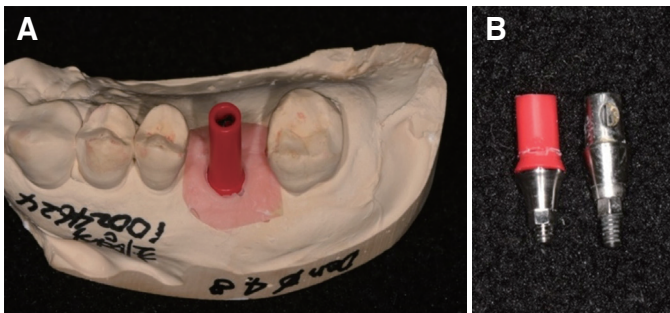
**Fig. 2.** (A) Overextended burnout cylinder, (B) Burnout cylinder was trimmed in accordance of fractured abutment.

Burnout cylinder (Implantium, Dentium, Seoul, Korea)를 기존 지대주 높이 정도로 조정하였고 (Fig. 2) 패턴 레진 공간을 확보를 위해 trimming하였다 (Fig. 3). 기존 보철물의 위치는 구강내에서 패턴 레진 지그로 복제하였다. 석고 모형 상에서 지그를 이용하여 보철물 내면을 burnout cylinder와 패턴 레진을 통해 인기하였다 (Fig. 4). 과연장된 패턴 레진은 제거하고 변연 부위는 margin wax를 통해 다시 형성한 후 주조하였다 (Fig. 5).

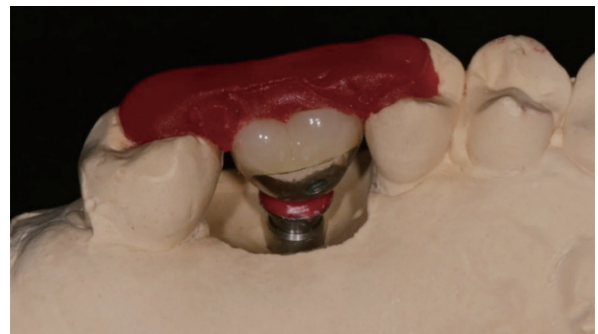
**Fig. 4.** Transfer of internal structure of crown using jig.

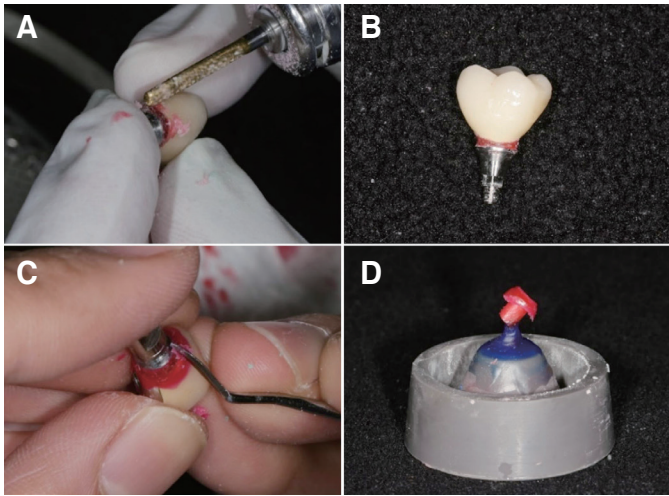
**Fig. 5.** (A and B) Removal of overextended pattern resin, (C) Reformation of margin with margin wax, (D) Casting.

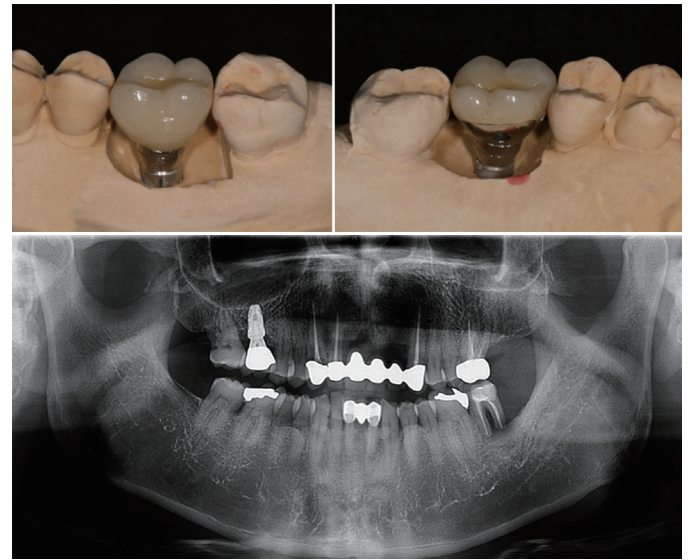
**Fig. 6.** Final restoration and panoramic X-ray after try in.

주조된 burnout cylinder를 지대주에 접착한 후 기존 보철물을 시적하였다. 변연 적합성은 우수하여 보철물을 시적 및 최종 정착하였다 (Fig. 6).

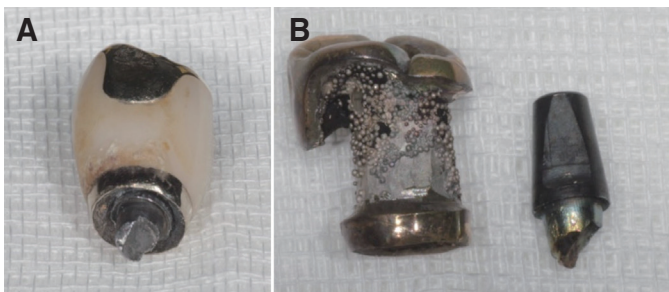
본 58세 남환은 개인 병원에서 제작한 임플란트가 파절되어 큰 병원으로 가보라는 안내를 받고 내원하였다. 임플란트 제조사는 확인할 수 없었으며 기성 지대주를 사용한 접착식 단일 크라운 형태의 보철물을 사용하고 있었다. 첫 내원시 파절된 지대주 나사가 고정체 내부에 잔존한 상태였고 개인 병원에서 제거를 시도하는 과정에서 나사산이 손상되어 있었다 (Fig. 7).

파절된 지대주 나사를 제거한 후 확인한 결과 나사산의 손상으로 인해 지대주 나사를 채결할 수 없었다. 지대주 나사 채결이 불가하여 고정체 제거 후 재식립이 필요하였다. 일반적인 경우 고정체를 제거해야 하는 기계적 결함은 고정체 파절로 5년 경과 관찰 결과 최대 4%에서만 관찰할 수 있는 경우이다. 발생 빈도가 높지는 않지만 임플란트 제거와 재식립에 따른 비용적, 시간적 부담이 존재하는 심각한 합병증으로 분류된다.<sup>8</sup> 이 증례에서는 환자가 임플란트 제거 및 식립의 과정에 대해 부정적이었으므로 다른 방법을 고려해보았다.

**Fig. 7.** (A) Photo of fractured abutment, (B) Separation of restoration and abutment.

파절되어 고정체 내면에 남아 있는 나사 조각 상부의 손상된 고정체 내부 나사산을 고속절삭기구를 사용하여 다듬은 뒤 내면의 나사 조각은 초음파 스케일러를 사용해 제거했다. 이후 패턴레진을 통해 고정체 내면을 인기한 후 구강형성을 하였다. 이때 변연은 치은 변연으로 설정했다. 이후 이 패턴레진을 매몰, 주조하여 지대주를 제작하였다. 이후 Resin Modified Glass Ionomer cement (Rely X Luting Plus Cement, 3M, Maplewood, MN, USA)를 사용하여 포스트를 접착하였다. 포스트 형태의 지대주는 재채결이 불가하므로 고정체에 접착 후 지대주 level 인상 채득을 통해 보철물을 제작하였다 (Fig. 8). 보철물은 측방나사 유지 방식을 사용하였다. 지대주 상에 측방 나사 채결로 인한 유지력을 얻기 위해 설측에 구를 형성 후 인상채득을 시행하였다.

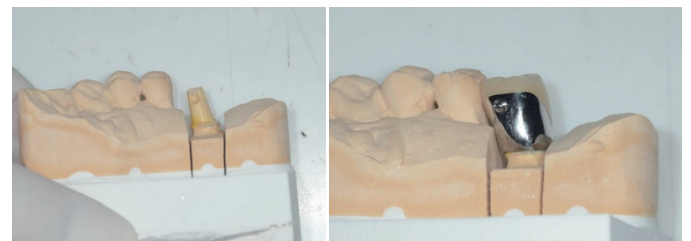
**Fig. 8.** Abutment level impression taking and prosthesis fabrication.

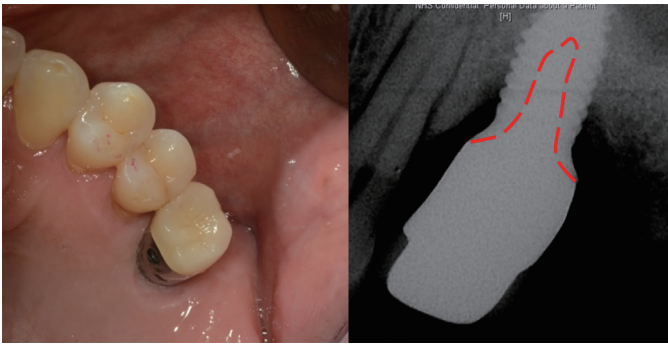
환자는 이후 사용에 불편없이 만족하였으며 6개월 정기검진 이후 재내원하지 않았다. 정기검진 기간 동안 특기할 만한 합병증은 추가로 관찰되지 않았다 (Fig. 9).

Fig. 9. Clinical and radiographic image after try in.
