변형된 치관부 파절편 재부착술식을 이용한 치관치근파절의 치료

Treatment of crown-root fracture with a modified crown fragment reattachment technique

Chang-Won Song, Min-Ju Song, Su-Jung Shin, Jeong-Won Park*

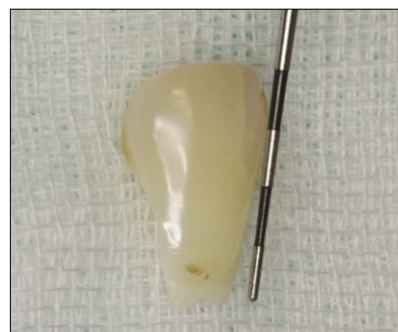
2008년 2월, 42세 남환이 길거리에서 술에 취해 의식을 잃은 상태에서 넘어져 치아가 부러졌다는 주소로 내원하였다. 상악 좌측 측절치의 심한 동요도와 함께 건드리기만 해도 심한 통증을 호소하는 상태였으며 설측 중간 1/3 부위에 파절선이 관찰되었다 (Figure 1). 내원 당일 파절편을 제거해본 결과 순측 치은연하 3 mm 하방에 파절선을 가지는 치관-치근파절로 진단되었다 (Figure 2). 이에 치료계획에 있어서 치관 연장술, 교정적 또는 외과적 정출술 및 치관부 파절편 재부착술을 제시하고 각각의 술식에 대한 장단점 및 예후에 대해 설명하였으며 환자와 상의 하에 가장 보존적이며 짧은 치료기간, 적은 비용이 장점인 파절편 재부착술을 시행하기로 결정하였다.

Figure 2. Removed fragment of the fractured tooth. Fracture line was located 3 mm under CEJ. CEJ, cemento-enamel junction.

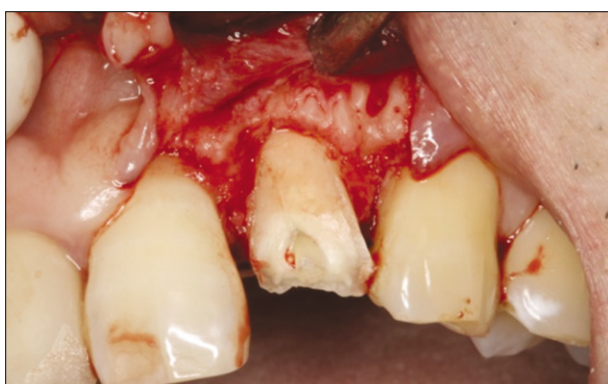
내원 당일로부터 일주일간 2번의 방문을 통하여 근관치료 완료하였으며 리버댐 장착 하에서 stepback technique 을 통해 근관확대하고 NaOCl 세척 및 Calcium hydroxide 침약하였으며 측방가압법으로 근관충진을 완료하였다. 치관재부착술은 다음과 같이 진행하였다. 먼저 파절저항성 증진을 위한 post 삽입을 위하여 gutta percha 로 충전된 근관내를 #3 Gates Glidden bur 및 post drill 을 이용해 삽입공간을 확보하고 Fiber post (DT Light-Post, Bisco, Schaumburg, IL, USA)를 접착하였다. 이후 2% lidocaine 국소 마취 후 치간 유두 손실 및 치은퇴축을 최대한 방지하기 위하여 papilla preservation flap으로 피판을 절개하였고 파절부위를 눈으로 확인한 결과 불규칙한 치조골 사이에 잔존된 치관 파절편이 관찰되어 이를 제거하고 저속핸드피스에 round bur 를 장착하여 치조골을 부드럽게 다듬었다 (Figure 3).

Figure 3. Papilla preservation flap was reflected for crown reattachment procedure. Fracture line was extended to the equigingival area.

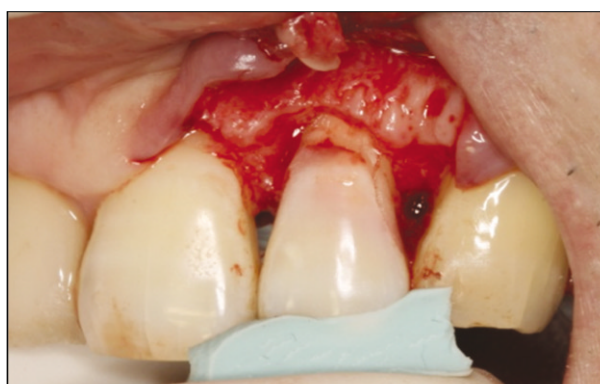
bur 를 장착한 뒤 파절편의 순측 치은부위 2 mm 를 부드럽게 삭제하고 미리 제작해두었던 putty index 를 사용하여 예비접합을 시행하였다 (Figure 4). 치조골 변연과 약 2 mm 정도의 공간이 확보되는 것을 확인하고 방습을 위해 리버댐을 장착한 후 잔존치근과 파절편에 각각 20초간 산부식 시행 뒤 ONE-STEP (Bisco, Schaumburg, IL, USA)을 도포하고 각각 10초간 광중합 시행하였다. 이후 dual cure type 인 Duolink (Bisco, Schaumburg, IL, USA)를 양쪽에 골고루 도포한 후 putty index 를 이용하여 정확한 위치에서 서로 접합시킨 뒤 협설면에서 각각 60 초간 광중합 시행하고 과도한 접착제를 제거하였다 (Figure 5). 이후 5-0 Vicryl 사용하여 봉합을 시행한 후 환자에게 주의사항을 전달하였다.

Figure 4. Adaptation of the modified fragment using a pre-made putty index. Margin of the coronal fragment was trimmed off and it is short from the bone margin.

이렇게 확보된 공간은 파절된 상아질면으로 이루어져 있으며 (Figure 4) 추후 long junctional epithelium으로 치유된다고 알려져 있으나^{4,12} 몇몇 실험연구에서는 상아질면 내 교원섬유기질이 노출되면 이로 인해 결합조직 세포의 chemotaxis, migration 과정을 거쳐 결합조직 부착을 이룬다고 하였다.^{13,14} 하지만 이번 증례에서는 인산을 사용한 산부식을 시행하였고 또한 상아질 접착제를 적용한 뒤 별다른 처치를 가하지 않았으며 2년 뒤 임상검사 상 치주낭 탐침 시 출혈소견 및 약간의 변연 치은염이 관찰되는 바 long junctional epithelium 으로 치유됐을 것으로 추정된다. 하지만 치주낭 깊이는 정상적으로 유지되고 있었으며 더 이상의 치주부착 상실은 일어나지 않았으므로 이러한 점에서 만족스러운 결과라 할 수 있겠다.

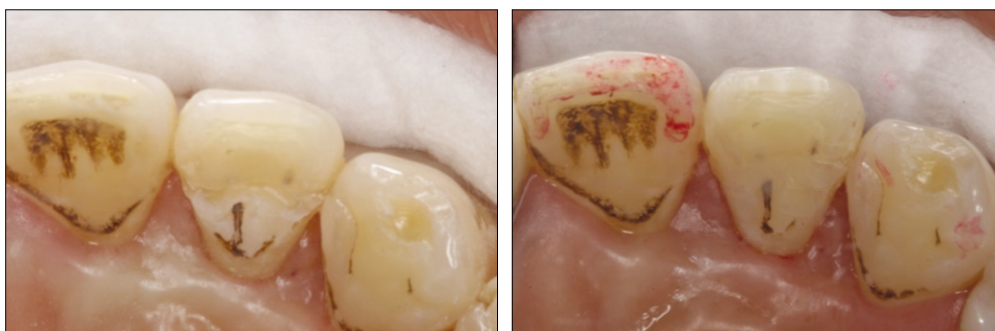
Figure 6. Fracture line was covered by composite resin with external chamfer preparation due to strengthening the cemented fragment.

일주일 후 봉합을 제거하기 위해 방문하였을 때 설측파절선 부위의 강화를 위하여 고속핸드피스를 사용하여 external chamfer 형태로 파절선 부위를 삭제한 후 Tetric Ceram (Ivoclar Vivadent AG, Schaan, Liechtenstein)으로 충전하였다 (Figure 6). 1개월 후 검진 차 내원하였을 때 치관부위는 잘 유지되고 있었고 치은퇴축 또한 발생하지 않았으며 X-ray 상 치주부착의 상실 또한 관찰되지 않았다.

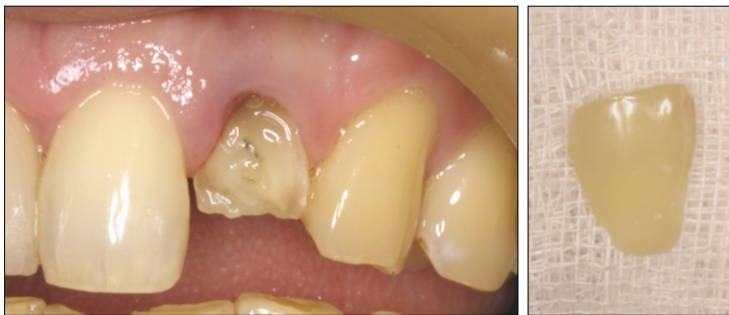
그러나 그로부터 6개월 뒤 당근을 씹다가 이가 부러졌다는 주소로 재내원 하였고 이전의 파절 부위에서 치관부위와 post 가 함께 파절된 상태가 관찰되었다 (Figure 7). 환자는 당시 상황을 설명하며 당근이 상악 좌측 측절치 사이에 위치한 상태에서 저작하던 도중 치아가 부러졌다고 진술하였고 이에 외상성 저작으로 인한 재파절로 진단하였다. 다시 환자와 치료계획에 대하여 논의한 결과 당분간 같은 방법으로 재부착을 시행하여 사용하기로 결정하였고 재차 파절될 경우에는 교정적 또는 외과적 정출술을 시행하거나 또는 치은연상 금관을 제작해야 함을 설명하고 치관재부착을 시행하기로 하였다. 이번 경우에는 따로 피판을 절개하지 않고 변연치은에 압접사를 삽입하고 이전과 같은 방법으로 재부착하였다 (Figure 8). 이후 교합조정을 통해 중심위교합과 전방운동시 접촉점을 모두 제거하였으며 또한 추후 단단한 음식 저작 시 철저히 주의할 것을 주지시켰다.

Figure 7. 6 month later, patient came back due to accidental fracture during mastication.

이번 증례에서는 파절 저항성을 최대한으로 부여하기 위해 fiber post 를 삽입하였음에도 불구하고 일차 파절편 재부착 후 6개월 뒤 재차 같은 부위에서 파절이 일어났으며 post까지 같이 파절될 정도로 강력한 응력을 받았음을 짐작해볼 수 있다. 이의 원인으로는 이번 증례의 치아 파절이 Figure 11의 a와 같은 형태로 일어나 저작시 순측면의 지지를 받지 못함으로 인해 일반적으로 흔히 발생하는 b의 파절과는 반대로 설측에서 가해지는 응력에 취약한 형태를 띠고 있었으며¹⁵ 본 증례에서와 같이 설측에서 가해진 외상성 저작으로 인해 구강내로부터의 강한 응력이 치아에 가해지면서 재파절을 일으킨 것으로 추정해볼 수 있다.

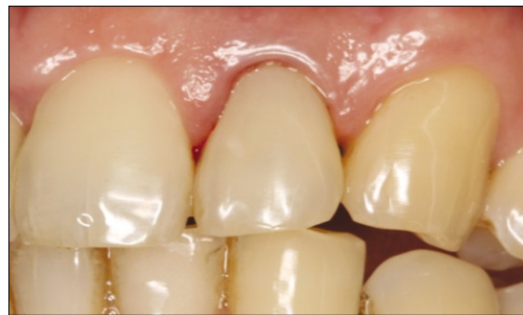
Figure 8. Coronal fragment was re-cemented without flap reflection.

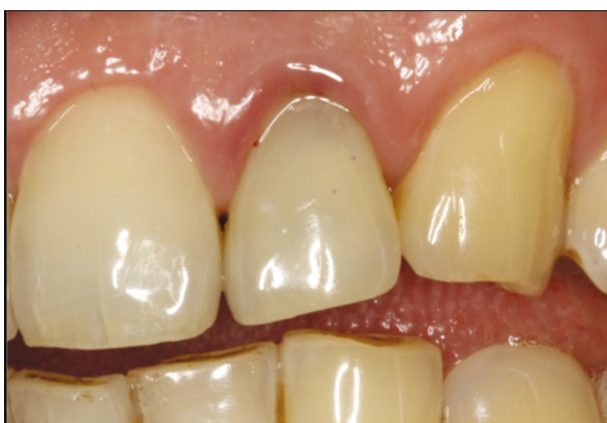
이후 첫 내원으로부터 약 2년 뒤인 2010년 3월 재내원하였을 때 별다른 불편감 호소하지 않았으며 치관부위는 잘 유지되고 있었고 타진 및 동요도 검사 상 정상이었다. 치은퇴축 또한 발생하지 않았으며 탐침 시 치주낭 깊이도 3 mm 정도로 치주부착상실은 일어나지 않았다. 다만 탐침시 출혈과 함께 변연치은이 약한 염증상태를 보이는 것이 관찰되었고 또한 환자가 인지하지 못하는 것으로 확인되었으나 치경부에서 약간의 어두운 변색 소견 또한 관찰되었다 (Figures 9 and 10). 간단한 스케일링과 함께 구강위생에 대한 철저한 관리 및 저작 시 주의사항 다시 한번 주지시키고 계속적으로 관찰하기로 하였다.

Figure 9. 2-year follow up photo. Slight discoloration and marginal gingivitis was found, but probing depth is normal.

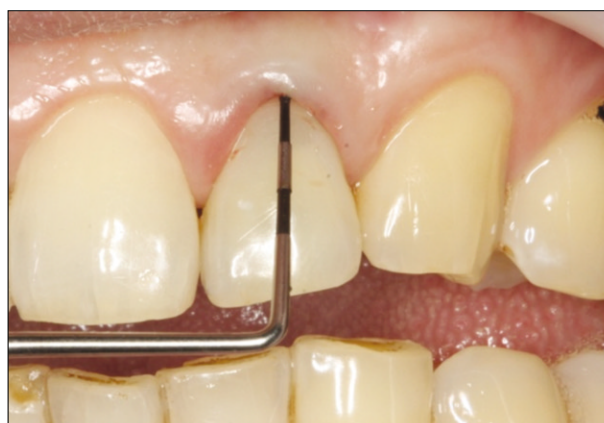
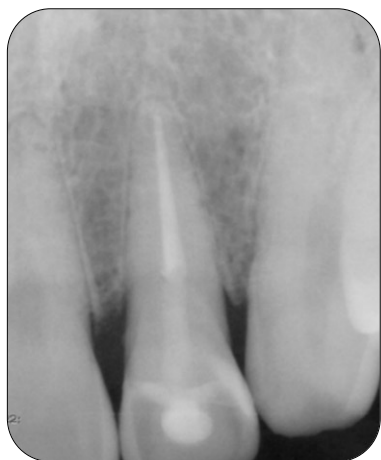
Figure 10. 2-year follow up radiograph.
