Removal of fractured implant screws: case report

Screw loosening and screw fracture of abutment is one of most frequent mechanical complications in implant restoration. Fractured fragments in implant restoration like abutment and screw should be completely removed and the procedure needs minimal damage to the fixture of implant. In some cases, it could fail to remove fractured fragments and cause a lot of damage to the fixture of implant. These situations could render implant unusable at the worst. This article describes three different situations and simple techniques for successful removal of fractured fragments without damage of implants. The procedures used are described in this clinical report. (*J Dent Rehabil Appl Sci* 2015;31(1):60-6)

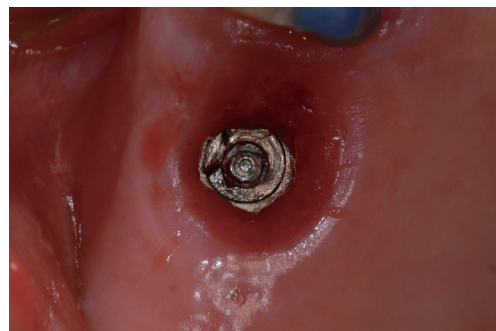
였다. 임상적 및 방사선학적 검사 결과 해당 임플란트는 최후방 단일치아로 수복된 경우로 수복물은 큰 교합면과 해부학적인 형태로 제작되었다. 식립된 임플란트는 직경 7.0 mm, internal-type (Dentium, Seoul, Korea)으로 완전히 골유착되어 있었으며, 보철 형태는 cement type이었다. 지대주와 지대주 나사의 파절 원인으로는 과도한 기능하중 및 측방력에 의해 나사가 풀리고 반복하중에 의한 나사와 지대주가 피로파절 된 것으로 추측되었다.

Fig. 1. Fractured abutment & abutment screw.

지대주 일부와 함께 파절된 지대주 나사가 관찰되었다(Fig. 1). 지대주 나사가 임플란트 head 위치에서 파절된 경우로 hemostats를 이용하여 제거를 시도하였으나 제거되지 않았다. High-speed 핸드피스와 1/2-round bur를 이용하여 파절된 나사에 홈을 형성하고 일자 형태의 드라이버를 인기하여 제거하였다. Bur의 head는 직경 0.6 mm로 고정체가 손상되지 않도록 head가 완전히 잠길 정도만 삭제하였다(Fig. 2A). 파절된 나사를 제거 후 부분 파절된 지대주가 제거되지 않아 스케일러와 explorer, file 등을 이용하였지만 제거되지 않았다. 역시 같은 방법으로 지대주 내면에 일부 홈을 형성하여 드라이버를 인기하여 성공적으로 제거하였다(Fig. 2B).

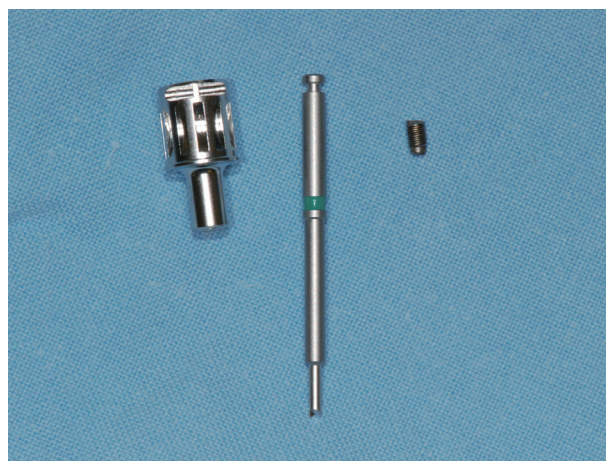
Fig. 4. Removed abutment screw & used fork-shaped end driver.

타 임플란트 시스템에서 제공하는 screw removal kit (Neobiotech, Seoul, Korea)에서 fork-shaped end driver를 이용하여 파절된 나사의 제거를 시도하였다. 파절된 나사가 풀려있었기 때문에 쉽게 제거될 수 있었다(Fig. 4). 하악 좌측 제1대구치의 임플란트 나사가 풀린 채로 기능하다가 파절되고, 하악 좌측 제2대구치의 임플란트 수복물이 탈락한 것으로 추측할 수 있었다.
