## Esthetic restoration of malpositioned anterior teeth by tooth shape and gingival contour modification : a clinical report

**Key words:** malposition; gingivectomy; crown lengthening; all ceramics; laminate veneer

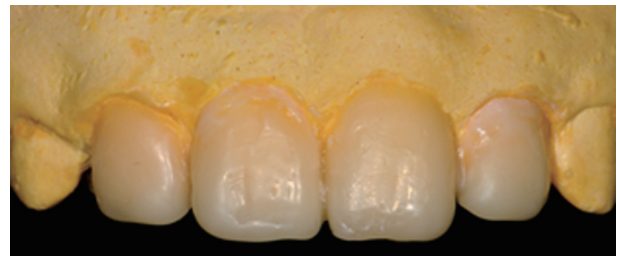
**Fig. 2.** Crown lengthening on the diagnostic cast (#12, 22 teeth) & diagnostic wax-up.

수 년 전 교통사고로 #11치아는 상실되었고 탈구되고 파절된 #21, 22 치아는 근관 치료와 교정 치료를 받은 병력이 있었다. 검사 결과 #21, 22치아는 골유착된 상태로 추가적인 교정 치료를 통한 치아 이동은 불가능하였다. 진단 모형의 삭제를 통해 치은연의 부조화를 수정하고 왁스 업을 시행한 결과 #12, 22치아의 치은 성형을 시행한 후 #13치아를 측절치 형태로, #12치아를 중절치 형태로 보철물을 제작하면 심미적 회복이 가능하리라 판단되었다(Fig. 2). 따라서 보철 치료 전에 3 mm 미만의 치주낭을 가지고 있는 #12, 22 치아는 골삭제를 동반한 치관연장술을 시행한 후<sup>1</sup>, 많은 치질 손상이 발생한 #12, 21, 22 치아는 완전도재관으로, 단순한 형태수정만이 요구되는 #13 치아는 도재 라미네이트로 보철수복을 계획하였다.

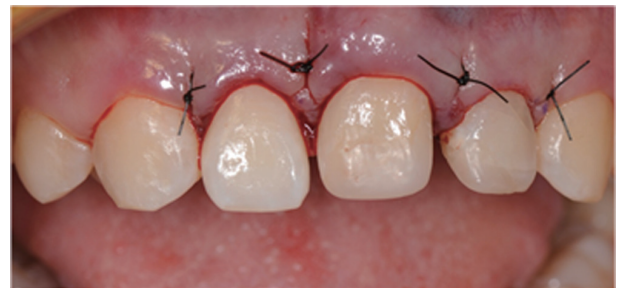
**Fig. 3.** Crown lengthening on #12, 22 teeth.

먼저 #12, 22 치아에 2 mm 높이의 치조골 삭제를 동반한 치관연장술을 시행하였다(Fig. 3).

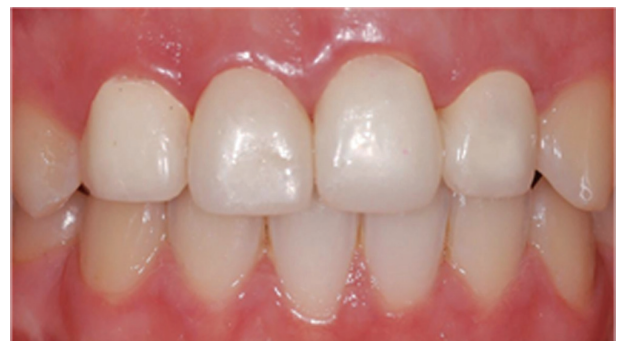
**Fig. 4.** Provisional restoration setting.

치관연장술을 시행하고 2주가 지난 후에 #13, 12, 21, 22치아의 초기 삭제를 시행하고 임시 보철물을 제작하였다. 측절치의 임시 보철물을 더 큰 중절치 형태로 만들기 위해 근심 및 순측에 치은연하 마무리선을 부여하였고 여기서부터 시작하는 최종 보철물의 근심 및 순측의 치경부 형태를 가공치처럼 넓게 형성함으로써 치경부 출현각(emergence profile)이 중절치와 유사하도록 제작하였다(Fig. 4). 외과적 수술 및 급격한 치경부 출현각으로의 변화로 인한 치주조직의 반응을 관찰하기 위

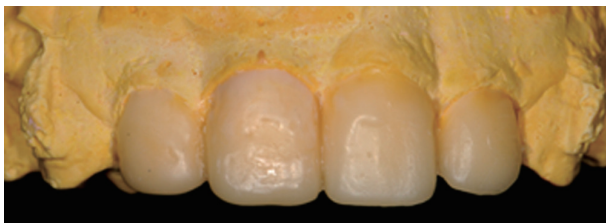
**Fig. 9.** Gingivectomy on the diagnostic cast (#13 teeth) & diagnostic wax-up.

진단 모형을 제작하고 모형상에서 #13 치아의 치은연을 삭제하여 연조직의 부조화를 수정한 후 진단 왁스업을 시행하였다(Fig. 9). 그 결과 #13치아의 치은 성형 후 #13, 23 치아는 완전도재관으로, #12, 22 치아는 도재 라미네이트 베니어로 보철수복을 계획하였다. #13, 23 치아는 심미적인 측면에서의 순면의 형태 변화 뿐 아니라, 전방유도를 담당할 설면의 형태의 재설정 필요하였고 전방유도시 보철물의 파절저항 및 유지력이 요구된다고 판단하였기에 라미네이트 베니어가 아닌 완전도재관을 계획하였다.

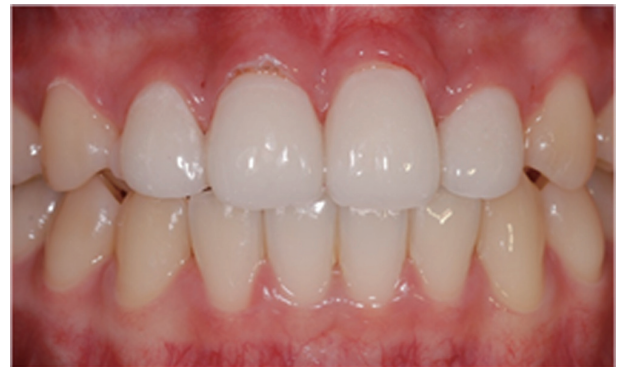
**Fig. 10.** Gingivectomy on #11 tooth & provisional restoration setting.

4 mm 정도의 치주낭을 보이는 #13치아를 골 삭제 없이 약 1 mm의 치은 절제하였다. 곧바로 상악 4전치의 초기 삭제를 시행하고 임시 보철물을 장착하였다(Fig. 10).

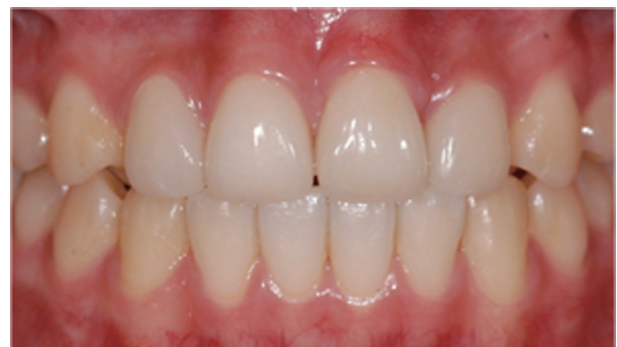
**Fig. 12.** Final prosthesis setting.

#13, 23 치아에는 완전도재관(IPS e.max Press)을 이중중합형 레진시멘트(RelyX Ultimate)를 이용해 접착하고 #12, 22치아에는 도재 라미네이트 베니어를 광중합형 레진시멘트(RelyX Veneer)를 이용해 접착하였다(Fig. 12).
