화재현장에서 발견된 타살로 오인된 목매: 1예 보고

An Unusual Hanging Case Mistaken as Homicidal Strangulation in the Scene of a Fire

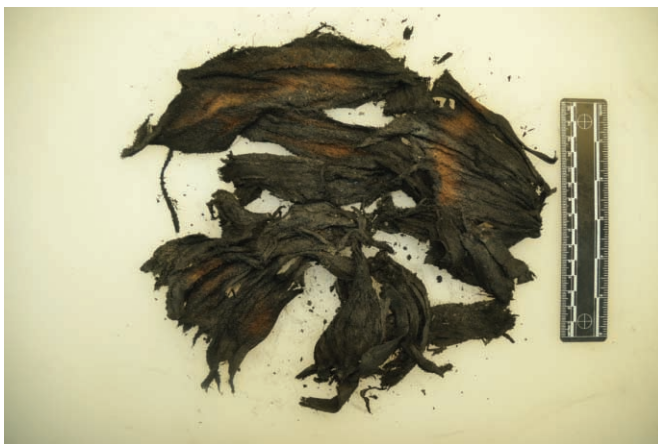
목에서, 앞목삼각과 오른목빗근부위에 걸쳐 “U”자 모양의 일부분으로 추정되는 눌린 자국 형태의 끈자국(ligature mark)이 있었다. 앞목삼각의 끈자국은 세 개의 가로줄 형태로 턱끝 밑삼각(턱끝에서 4.5 cm 아래쪽에서 시작)에서 방패연골 위쪽을 지나고, 위쪽 두 줄이 폭 0.7~0.8 cm인 밋밋한 모양이며, 아래쪽 줄은 폭 1 cm가량이고, 1 mm 간격의 세로 줄무늬가 있었다. 이 끈자국은 오른목빗근부위 안쪽에서 하나로 합쳐진 후 오른위쪽으로 비스듬히 올라가서 오른귀에서 5 cm 아래쪽을 지나서 사라지고, 폭은 1 cm가량이었다(Fig. 1a, b). 목의 다른 부분은 사후 손상으로 인해 확인할 수 없었다. 부검 시에 제시된 목에 걸려 있던 탄화물은 탄화로 인해 성상을 분명히 확인하기 어려웠지만, 비교적 탄화가 덜 된 부분의 재질과 가장자리의 봉합 형태를 근거로 일반적인 형태의 목욕 수건으로 추정했다(Fig. 1c).

Fig. 1. The neck showed a “half of U” shaped ligature mark (a and b). A burnt bath towel was found around the neck (c).

본 예에서는 사후 검안과정에서 피부의 선흥색변화와 피부물집 등의 생활반응이 없었고, 목에서 탄화된 물질이 감겨있었던 것을 근거로 화재 전 사망 및 끈줄림(교사)의 가능성을 제시하였다. 비록 탄화로 인해 명확하지 않긴 하더라도 목의 끈자국이 부분적이긴 하나 일반적인 목맴(의사)에서 흔히 보는 형태였으므로 목맴이 더 의심될 수 있으나, 사건 개요나 검안과정에서 파악한 화재현장 상황(변사자가 자살할 이유가 뚜렷하지 않고, 사건발생 이전에 남녀가 다투는 소리가 들렸다는 증언이 있으며, 폭발 직후에 원룸 현관문이 열려있던 상태였음)에서 이런 소견만으로 검안의가 목맴으로 단정하기는 어려웠을 것으로 생각할 수 있다.

그러나 가스배관이 파열된 원인에 대해서는 구체적인 사유를 설명하기 어려웠지만, 부검 결과에서 변사자 목의 끈자국이 일반적인 목매(의사)에서 나타날 수 있는 흔적이고, 변사자의 내부 장기에서 이미 부패가 진행된 상태였음을 고려할 때, 체중 약 52 kg의 변사자가 가스배관에 목을 매었고, 시간 경과에 따른 인체 하중에 의해 가스 배관 고정부로부터 가스배관이 탈거되면서 가스배관이 파열된 것으로 그 원인을 추정할 수 있었다.

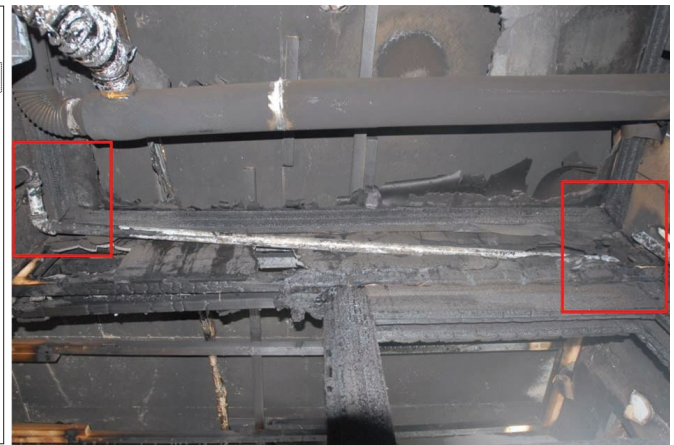
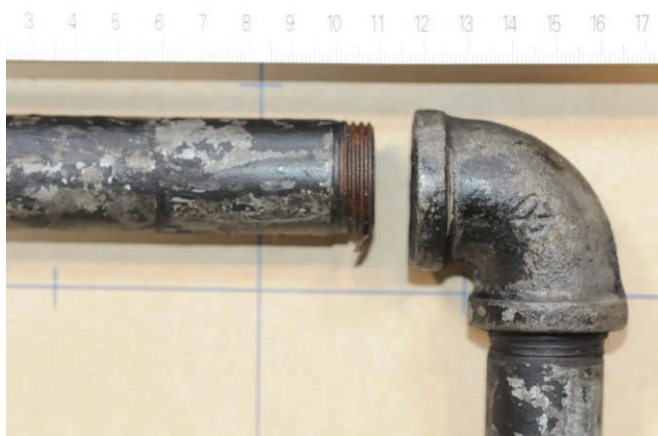
403호 실내는 침대 끝단의 변사자가 발견된 부분(Fig. 2 참조)이 다른 부분에 비해 상대적으로 많이 연소된 상태였다. 방 내부의 특정 지점에서 발화되어 점진적으로 다른 부분으로 확장되었다고 볼만한 연소 형상이 식별되지 않았고, 상대적으로 많이 불에 탄 변사자 발견위치 등에서 발화와 관련한 만한 특이 물과 그 연소 흔적 등이 발견되지 않았다. Fig. 3에 나타난 바와 같이 부엌 내부의 벽면을 따라 가스 배관이 상부 등에 설치되어 있는데, B부분 배관 및 배관 접속밸브 등은 벽면 고정부에서 탈거되었음에도 배관 및 연결밸브가 과열되지 않았으나 A부분 배관과 연결밸브 접속부는 과열되어 있었다.

부엌은 Fig. 3의 A 부분 가스배관 과열 부분이 국부적으로 많이 연소되어 있었다. 누출된 가스량은 약 35 m³이었고, 실내 공간 내부의 부피(약 32 m³)에 대한 도시가스 주성분인 메탄의 폭발 범위의 상한계 범위인 5.3~15.0%의 폭발 범위를 고려하고, 403호 쪽으로 유입되는 도시가스 배관 내부의 가스압력, 가스 배관의 치수 등을 고려하여 배관 과열 부를 통해 실내로 누출되는 도시가스 양을 계산한 결과 403호 공간 내부에 가스 폭발 범위의 가스 농도에 이르는 가스누출 시간은 약 2~6분임을 확인하였다.

따라서 Fig. 3에 나타난 바와 같이 하중 작용점(load point)에 아래쪽으로 작용하는 힘에 의해 B 부분 쪽 가스배관이 고정부위에서 탈거되면서 A 쪽 배관과 연결밸브 접속부가 과열되고 난 이후 그 부분을 통해 누출된 도시가스에 약 2~6분이 경과한 시점에 미상의 점화원에 의해 폭발이 발생하였고, 폭발 당시 현관 출입문은 손잡이 부분을 중심으로 변형된 상태에서 내부의 연소 등으로 자동 잠금장치 키 내부 온도가 상승하면서 자동 잠금장치 키가 자동 ‘열림’ 위치로 전환되면서 뒤틀려 있던 출입문이 열린 것으로 추정할 수 있었다.

Fig. 3. The detailed plan of the gas pipe on the kitchen (a and b). There was a broken part at a joint ("A") between the gas pipe and the control valve (c).

화재 현장 조사에서도 검안의의 의견처럼 살인 후 방화라는 판단을 내릴 수 있는 개연성이 있었지만, 현장 조사에서 나타난 연소 흔적, 변형 흔적, 출입문 자동 잠금장치 키의 연소 흔적 및 제원 등에 의해 도시가스 배관 파열, 가스누출, 폭발, 자동 출입문 열림 등의 순으로 사고가 발생한 것으로 사건 일부를 재구성할 수 있었다.
