REMOVAL OF MIGRATED SUBDERMAL CONTRACEPTIVE IMPLANT (IMPLANON) TO AXILLAR: A CASE REPORT

액와로 이동한 임플라논의 제거 1예

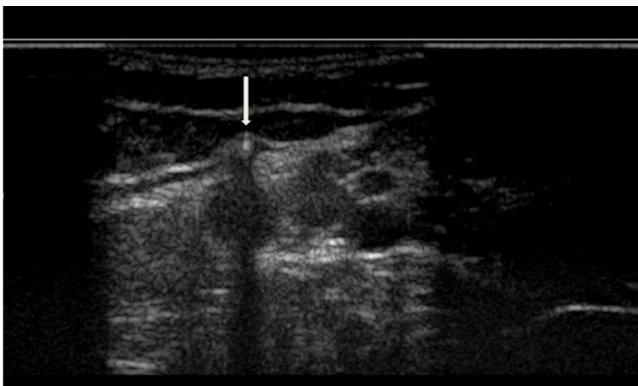
Fig. 1. Implanon was seen just proximal brachial neurovascular bundle sheath (arrow, implanon).

초음파 소견: 팔에 시행한 영상의학과와 초음파에서 임플라논은 좌측 위팔 신경-혈관 다발 주머니(brachial neurovascular bundle sheath)내에서 관찰되었으며(Figs. 1, 2) 피부에 위치를 다시 표시(skin marking)하였다.

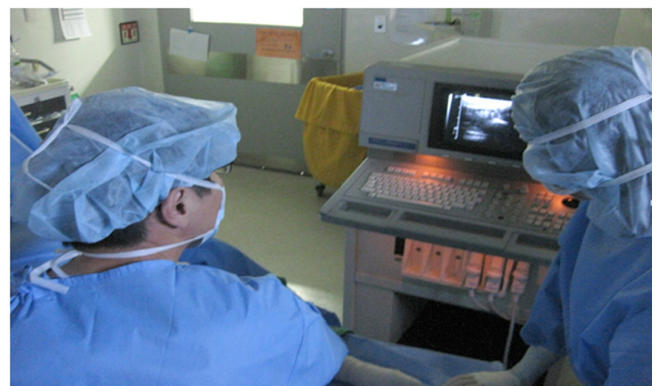
Fig. 3. Locating an Implanon with probe of ultrasound sonography.

수술: 1) 본 수술은 산부인과와 정형외과 협동으로 진행하였다. 2) 전 신마취하에 환자는 앙와위(supine position)에서 어깨걸이에 겨드랑이 부위까지 지지되도록 임플라논이 이식된 어깨를 노출시켜 외전으로 접근을 용이하게 하였으며 왼쪽 팔의 근위부에 지혈대(pneumatic tourniquet)를 감고, 250 mm Hg로 압력을 유지하였다. 3) 앞서 표시한 피부 표식 부위에서 탐촉자를 면(plane)을 따라 오른쪽 각을 주며 가장 잘 보이는 위치를 찾았으며, 가로면(transverse plane)에서 약 2 mm 정도의 에코 발생점(echogenic spot)을 발견할 수 있었다. 후방 음향 그림자(acoustic shadow)가 동반된 구조가 확인되어 탐촉자를 돌려 종단면으로 임플라논의 근위부와 원위부를 확인하고 피부 위에 각각의 끝을 표시하였다. 이때 22 gauge 바늘을 사용하여 임플라논의 깊이 및 위치 파악을 하였다(Fig. 3). 4) 소독 및 2% 리도카인 3 mL로 국소마취 시행 후 표시한 부위에 22 gauge의 긴 바늘을 횡단으로 삽입하여 시

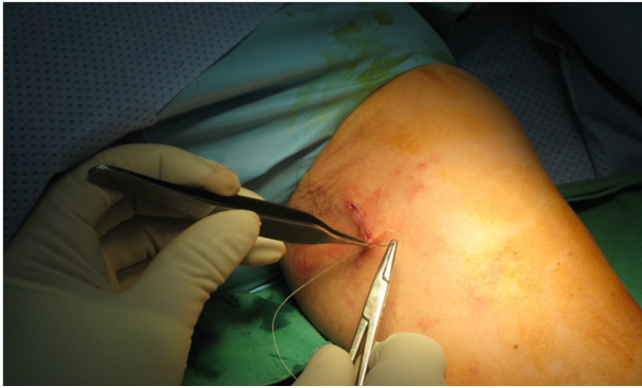
Fig. 5. Skin incision was closed layer by layer.

술 시 임플라논이 이동하지 않도록 고정한다. 5) 정형외과에서 2 cm의 종절개를 시행하였으며 1 cm 정도 피하지방층을 조심스럽게 절개하였다. 임플라논을 둘러싸고 있는 유착된 섬유 조직을 박리하면서 근막 위치까지 접근하였으며 근막내에 임플라논이 확인되어 0.5 cm의 근막절개 시행 후 노출된 임플라논을 집게로 제거하였다(Fig. 4). 6) 절개 부위는 층간 봉합을 시행하였다(Fig. 5).
