광중합형 레진에 함침시킨 유리섬유의 위치가 상악 총의치의 파절강도와 파절양상에 미치는 영향

유현상^{1†} · 성수진^{1†} · 조재영¹ · 이도찬² · 허중보^{1*} · 정창모¹

¹부산대학교 치의학전문대학원 치과보철학교실, ²원치과기공소

Effect of location of glass fiber pre-impregnated with light-curing resin on the fracture strength and fracture modes of a maxillary complete denture

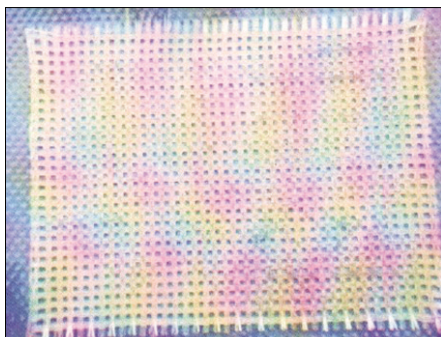
Fig. 1. SES MESH used in this study. 85 - 90% of the mesh is made up of a glass fiber.

본 연구에서는 0.45 mm의 두께를 가지고 광중합형 레진에 미리 함침시킨 유리섬유(SES MESH, INNO Dental Co., Yeoncheon-gun, Korea) (Fig. 1)와 열중합형 의치상용 레진(Vertex RS, Vertex Dental B.V., Zeist, Netherlands)을 이용하여 의치를 제작하였다.

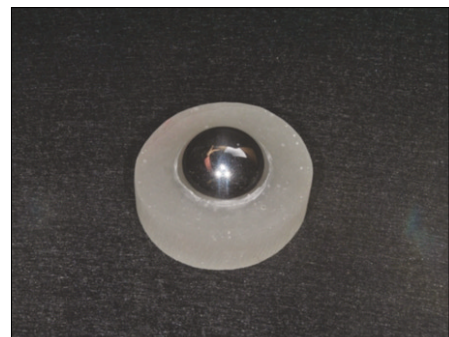
Fig. 2. Ball attachment for flexural load test.

실험용 의치를 이용한 굴곡하중시험시 20 mm 지름을 가진 스테인리스 스틸 소재의 구형 하중체(Fig. 2)를 수용할 수 있도록 실험에서 사용할 상악 무치악 모형(B-3 NH, Frasco, Tettang, Germany)을 변형하였다. 상악 무치악 모형의 중앙부를 지름 10 mm의 원형으로 삭제 후 하중체와 동일한 지름 20 mm의 금속구 일부를 노출시켰다(Fig. 3). 실리콘 인상재(Imprint II, 3M ESPE, St. Paul, MN, USA)와 레진 트레이(Vertex Trayplast NF, Vertex Dental B.V., Zeist, Netherlands)를 이용하여 무치악 모형의 인상을 채득한 후 초경석고(Die Keen, Heraeus Kulzer, NY, USA)를 이용하여 주모형을 제작하였다.

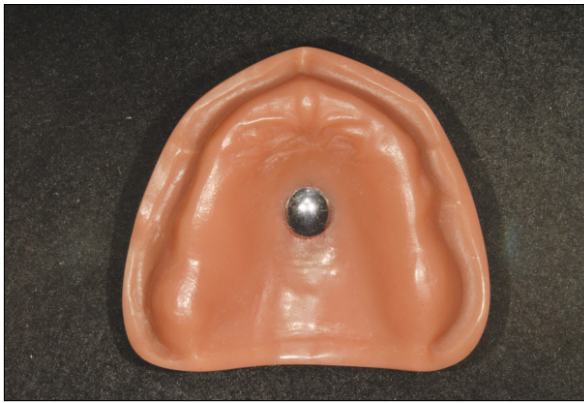
Fig. 3. Edentulous model with recess for ball attachment.
