Collarless 금속 도재 보철물을 이용한 심한 erosion 환자의 전악수복 증례

송희진 · 임영준 · 권호범 · 김명주*

Full mouth rehabilitation of the patient with severe tooth erosion using collarless porcelain fused to gold restorations: a case report

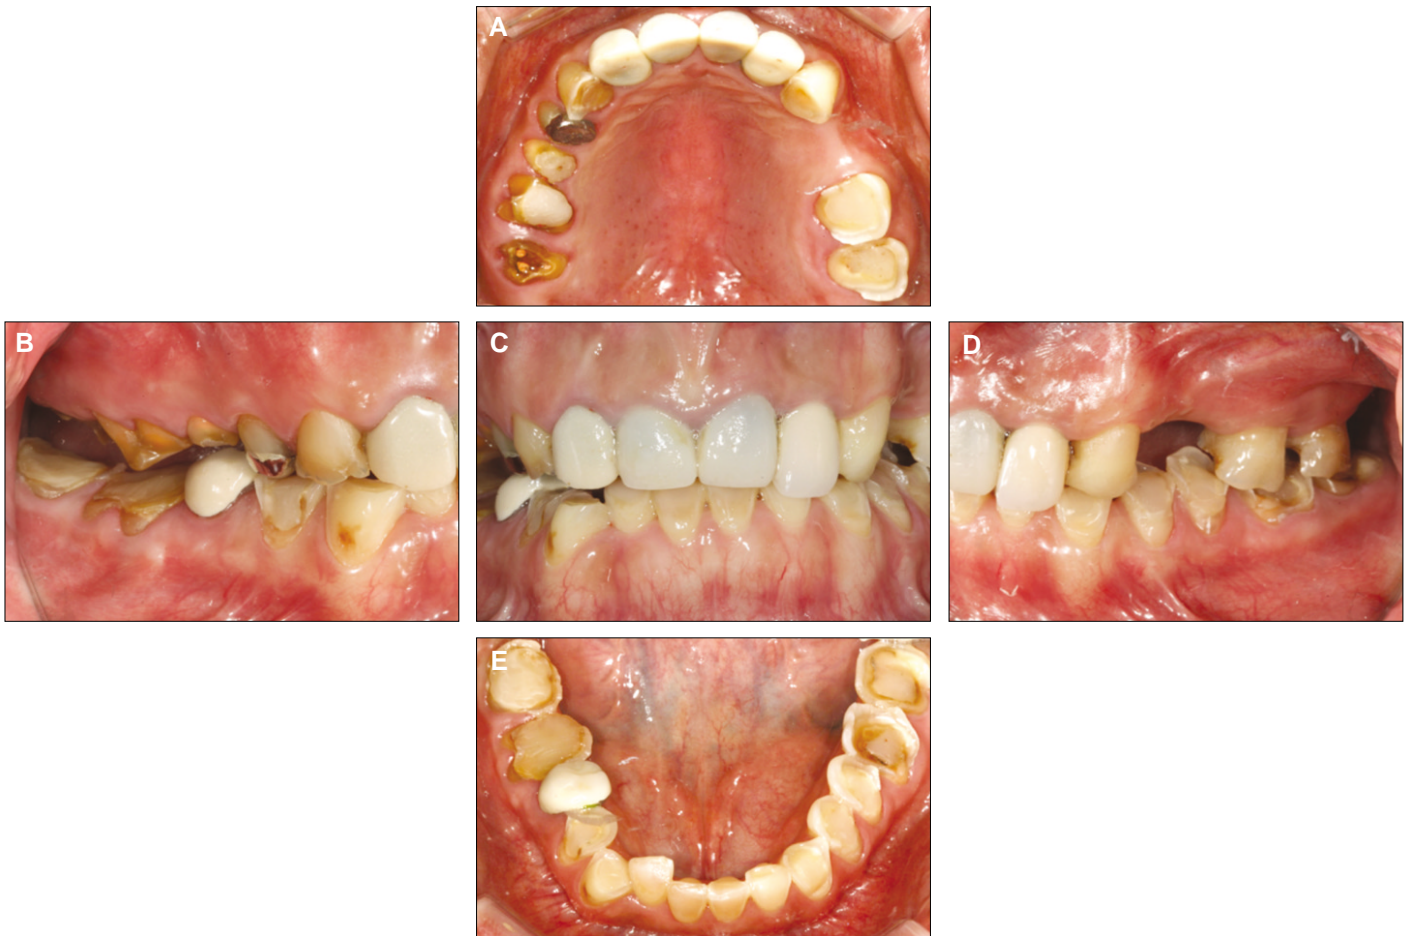
Fig. 1. Initial intraoral photographs. A: Maxillary occlusal view, B: Right buccal view, C: Frontal view, D: Left buccal view, E: Mandibular occlusal view.

치아의 통증으로 대부분의 구치에 근관치료를 받은 상태였다. 특이할만한 전신 질환은 없었으나 하루에 콜라를 1리터 이상 마시고 밤에 이를 가는 습관을 가지고 있다고 하였다. 구내 검사에서는 전반적으로 심한 치질의 상실을 보였고 구치부에서 더 심하였다. 수복물보다 주변 치질이 더 빨리 상실되어 발생하는 amalgam island, 교합면에서 대합치와 교합이 되지 않는 부위에 부드러운 변연을 가진 분화구 형태의 함몰부 등 erosion에 의한 증거가 관찰되었다(Figs. 1, 2).

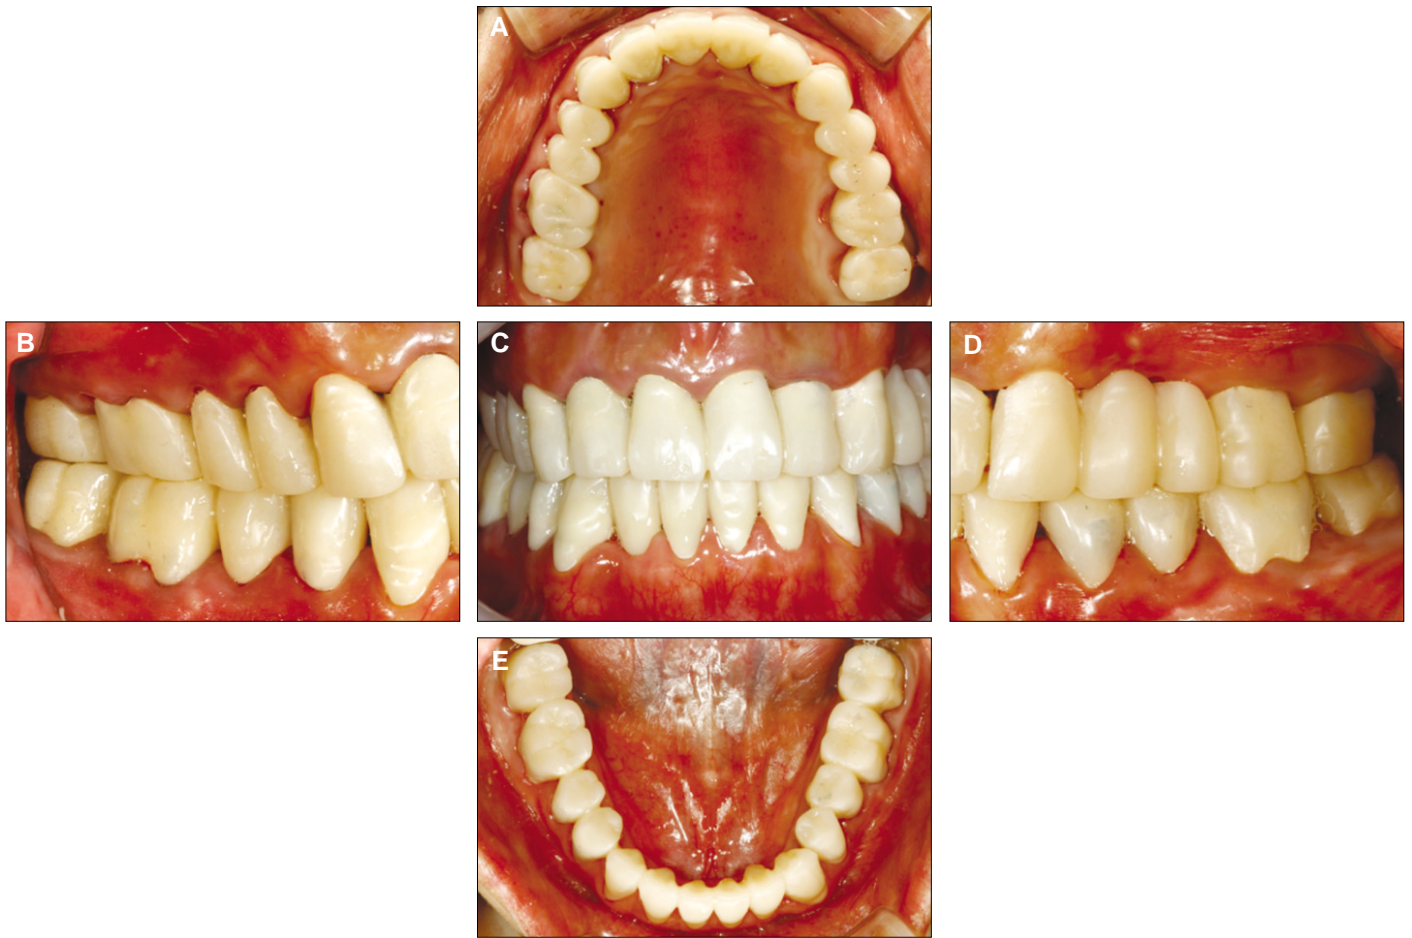
Fig. 3. Provisional restoration after increasing 5mm of occlusal vertical dimension. A: Maxillary occlusal view, B: Right buccal view, C: Frontal view, D: Left buccal view, E: Mandibular occlusal view.

한 환자의 적응력을 알아보기 위해 수직 고경의 증가는 두 번에 나눠 진행하기로 하였다. 구치부 치관연장술과 함께 전치부는 환자가 치은선의 비대칭성을 개선시키기 위해 진단 모형상에서 제작한 스텐트를 이용해 심미적 치관연장술을 시행하였다. 구치부에서 안정된 교합 접촉을 하고 측방 운동 시 견치 유도 될 수 있도록 3 mm의 수직고경 증가가 동반된 임시치아를 제작해 8주간 사용하도록 하였고 환자는 악관절 문제나 근신경계 이상을 보이지 않고 잘 적응하였다. 환자가 적응한 임시치아의 교합을 이용할 수 있도록 인상 채득해 반조절성 교합기에 마운팅하고 수직고경을 2 mm 증가시켜 임시치아를 다시 제작하였다(Fig. 3). 약 8주간의 관찰 기간 동안 기능적, 심미적으로 환자는 만족하였고 특이할 만한 문제는 발견되지 않았다. 폴리비닐실록산 인상재(Imprint™ II Garant™, 3M ESPE, St Paul, USA)를 사용하여 최종 인상을 채득하고 임시치아 모형과 지대치 모형을 크로스 마운팅하여 임시치아의 교합 관계를 교합기에 이전하였으며 customized incisal guide table을 통해 임시치아의 전치 유도를 기록하였다. 상하악을 금속 도재 보철물로 수복하였고 환자가 젊은 여성이라는 점을 고려해 전치부는 collarless 금속 도재 보철물로 제작하여 RMGI 시멘트(GC

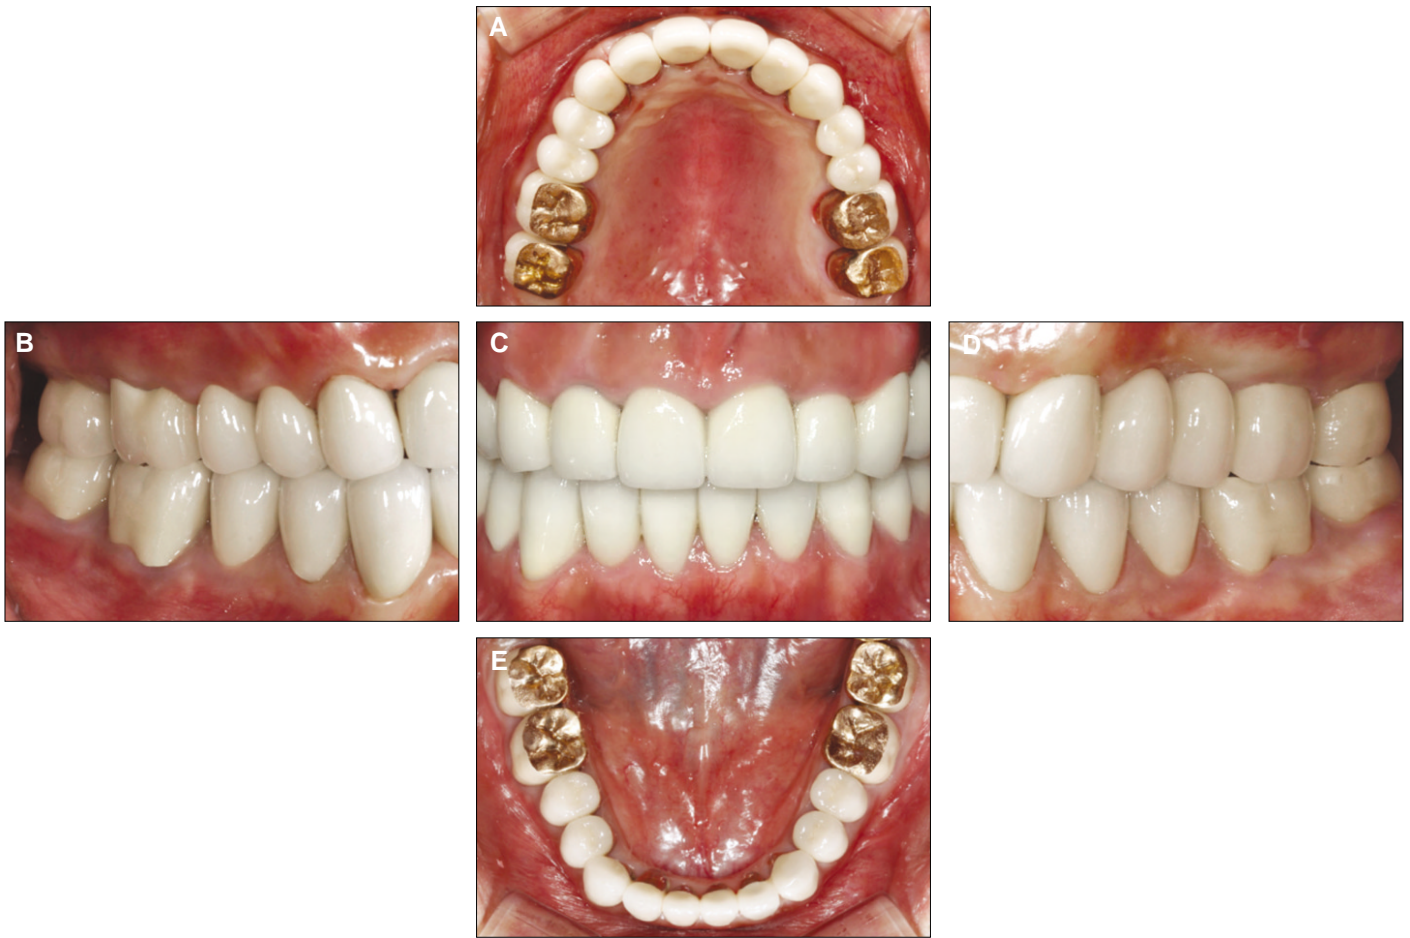
Fig. 5. Intraoral photographs of definitive restorations. A: Maxillary occlusal view, B: Right buccal view, C: Frontal view, D: Left buccal view, E: Mandibular occlusal view.

FujiCEM, GC, Tokyo, Japan)를 사용해 접착하였다(Figs. 4, 5). 이갈이에 의한 보철물과 주위조직의 손상을 방지하기 위해 밤에는 mouth guard를 사용하도록 했고 탄산음료 섭취를 조절하도록 교육하였으며 구강위생관리 교육을 하였다. 보철물 장착 후 6개월의 관찰 기간동안 특별한 문제는 발생하지 않았다.
