과도한 치관높이 공간을 가진 환자에서 유지관리를 고려한 임플란트 수복증례

전남대학교 치의학전문대학원 치과보철학교실

Implant restoration considering maintenance for a patient with excessive crown height space

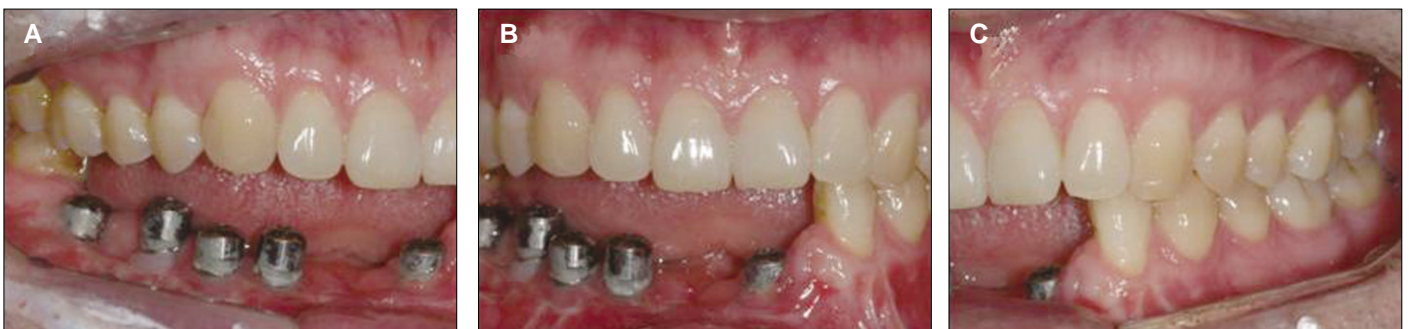
Fig. 1. Initial intraoral photograph. A: Frontal view, B: Right buccal view, C: Left buccal view.

본 증례의 환자는 51세 남성 환자로 본원 구강외과에서 범랑 모세포종으로 인한 우측 하악골 변연절제술 후 장골 이식을 동반한 #32i, 43i, 44i, 45i, 46i 부위의 임플란트 식립술을 받았으며 구치부 수복을 위해 본과에 내원하였다. 특기할만한 전신질환은 없었으며, 구내 검사 및 방사선학적 소견 상, 과도한 치관높이 공간과 43i, 44i, 45i 부위의 임플란트 주위 골 수준이 각 임플란트의 2-3번째 나사선상에서 관찰되었다(Figs. 1, 2).

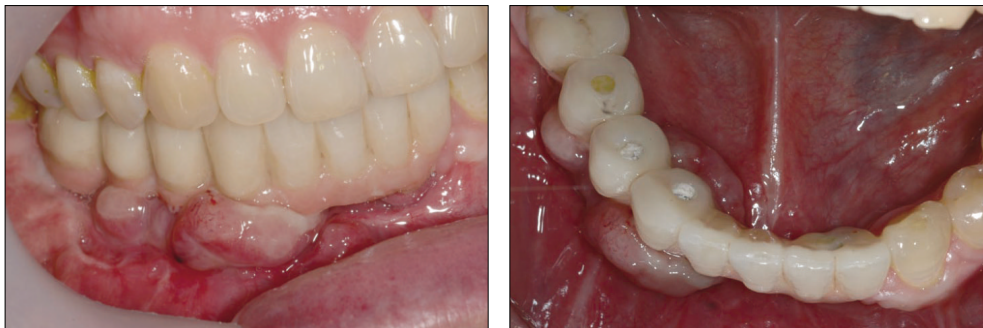
Fig. 4. Intraoral photograph after 3 months with gingival hyperplasia.

보철물 장착 후 1개월 후 구강 위생 관리가 잘 되었으며 기능적, 심미적 측면에서 특기할 만한 이상 소견이 없었으나, 2개월 후 보철물 주위의 치은 염증 및 부종으로 소파술 및 근단변위 판막술을 시행하였으나 시술 3개월 후 #43i, 44i, 45i 부위의 협착 치은 증식과 증식된 치은 하방의 치태 침착이 관찰되었다(Fig. 4).

본 증상의 원인이 #43i, 44i, 45i 부위의 바람직하지 않은 임플란트 주위 골 수준 및 부적절한 치간공극으로 인해 임플란트

구강위생을 어렵게 하는 보철물 디자인으로 판단되어 해당부위의 임플란트를 제거 후 재식립 후 근단변위 판막술을 시행하고 보철물의 디자인을 변경하여 재제작하기로 하였다.

본원 구강외과에서 임플란트 재식립 후 본과에 내원하여 보철물 재제작을 위해 중심위(centric relation, C.R.) 기록 채득과 face-bow transfer 후 환자의 석고모형을 반조절성 교합기(Hanau™ Modular Articulator; Whip Mix Corp., Louisville, USA)에 마운팅하였다. 충분한 치간공극을 부여하여 치간칫솔을 사용하여 자가 위생 관리가 용이한 디자인으로 진단 왁스업을 시행한 뒤, 임시보철물을 제작하여 장착하고 환자의 구강내에 임시접착제로 접착하였다.

시술 3개월 후 일부 임플란트 주변 부위의 협착 치은 증식과 증식된 치은 하방의 치태 침착이 관찰하였다. 본 증상의 원인이 치은증식부위의 바람직하지 않은 임플란트 주위 골 수준 및 임플란트 구강위생을 어렵게 하는 보철물 디자인으로 판단되어 해당부위의 임플란트를 제거 후 재식립 후 근단변위 판막술을 시행하고 보철물의 디자인을 변경하여 재제작하기로 하였다.

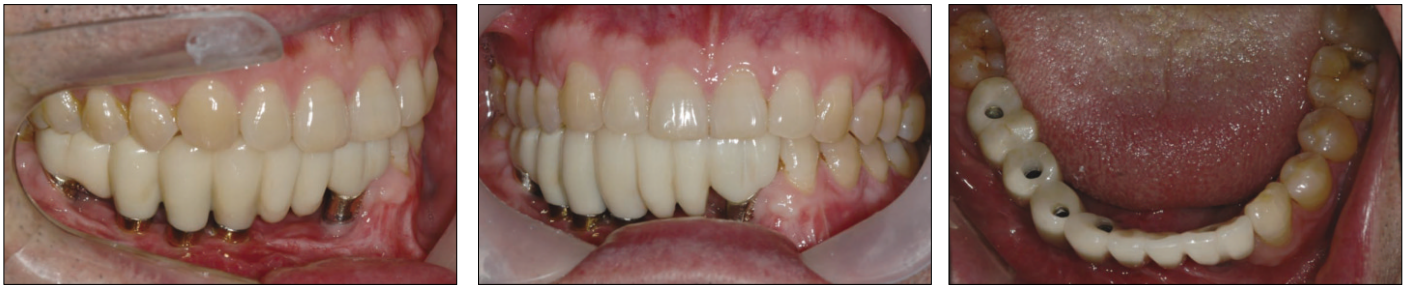
Fig. 5. Intraoral photograph after the placement of definitive prostheses.

Polyvinylsiloxane 인상재(Honigum, DMG, Hamburg, Germany)를 이용하여 정밀 인상 채득을 시행한 뒤 CAD/CAM system 방식으로 지르코니아 하부구조(Kavo Everest ZS blank, KaVo Dental GmbH, Bismarckring, Germany)에 도재를 축성하였고 나사시멘트 유지형 보철물로 구강내에 연결 하였다. 정기적인 재내원 및 구강위생 교육을 통해 연조직 반응이 재발되지 않도록 노력하였다. 현재 보철물 장착 후 약 1년 check-up까지 시행하였으며, 부적절한 연조직 반응이 관찰 되지 않았고 환자와 술자 모두 기능적으로 만족할만한 결과를 얻을 수 있었다(Figs. 5, 6).
