임플란트 사이에 있는 자연치 함입 증례

Intrusion phenomenon of natural tooth bounded by implant-prostheses: a clinical report

In case of implant-tooth connected prosthesis, a natural tooth tends to intrude. There are several mechanisms that explain an intrusion phenomenon. So it is recommended not to connect an implant with a natural tooth. A 68-year-old female had upper left 2nd premolar and 2nd molar extracted and underwent implant surgery on the missing area. We made an implant prosthesis and treated upper left 1st molar with a gold crown. 2.5 year later, the patient complained about loose proximal contact and food impaction between upper left 1st molar and 2nd molar. Mesial side of upper left 2nd molar implant prosthesis was soldered so that proximal contact became tight again. But after 7 months, about 2 mm intrusion of upper left 1st molar occurred, and the patient felt periodontally originated pain on intruded upper left 1st molar. After the gold crown on upper left 1st molar was removed, extrusion occurred and pain was relieved. (*J Korean Acad Prosthodont* 2014;52:324-30)

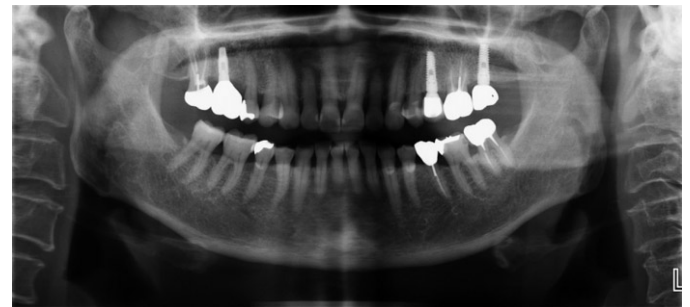
Fig. 2. Panoramic radiograph 2.5 year after implant treatment.

보철물 완성후 2년반 동안 특이사항 없었으나, 2.5년후, 상악 좌측 제1대구치와 제2대구치 임플란트 보철물 사이에 음식물이 끼인다는 주소로 재내원 하였으며, 당시 인접면 접촉이 느슨해져 있는 것이 확인되었다(Fig. 2). 제2대구치 임플란트 보철물을 제거하여 근심부에 납착을 시행하기로 계획하고, 해당 부위 SCR type의 gold crown을 제거하여 근심면에 납착을 시행하였다. 치실 통과시 강한 저항감이 있을 정도로 인접면 접촉이 다시 긴밀하게 회복하였다(Fig. 3A). 토크랜치(Torq Control®, Anthogyr, France)를 이용하여 30 Ncm의 힘으로 임플란트 지대주

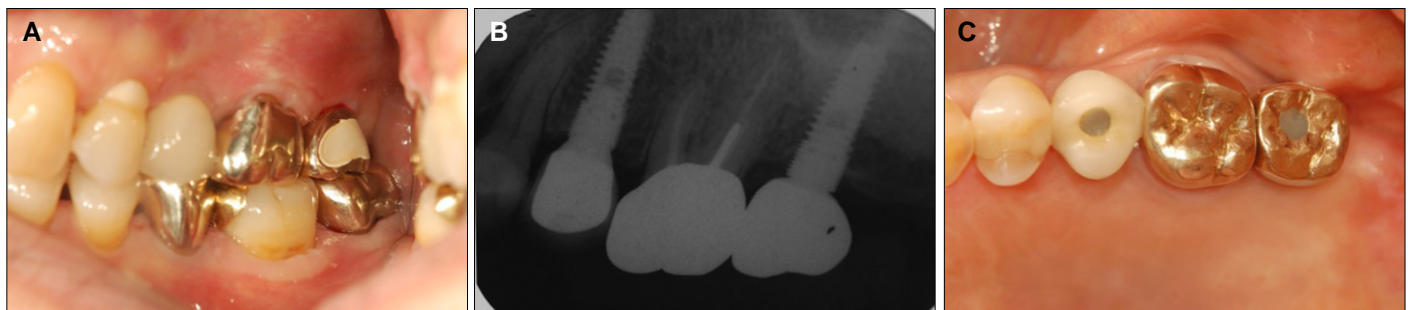
Fig. 1. Intraoral photos and periapical radiograph after implant treatment.

2대구치 임플란트 식립부위에 Screw and cement retained prosthesis type의 보철물을 장착하였다. 일주일 후 상악 좌측 제1대구치는 Gold crown으로 수복하였다(Fig. 1).

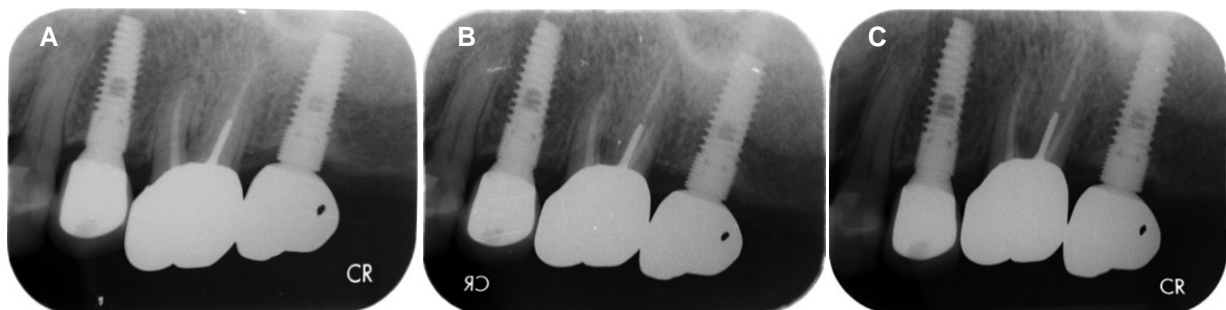
Fig. 3. Serial periapical image after soldering at mesial side of upper left 2nd molar implant crown. (A) just after redelivery of 2nd molar implant crown, (B) after 5 months, (C) after 7 months.

임플란트 보철물 재장착 5개월 후, 환자는 상악 제1대구치 협측 잇몸이 붓고 피가 난다는 주소로 내원하였다(Fig 3B). 당시 단순 치은염 판단하에 치은열구에 클로르헥시딘 주수 및 구강 위생관리교육을 시행하고 항생제, 소염제를 처방하였다.

하지만 2개월후, 다시 같은 치아 주위 잇몸이 아프다는 주소로 내원하였다. 상악 제1대구치의 함입이 약 2mm 정도로 심하게 진행되어, 협측 크라운 마진이 치은 열구 안으로 함입되어 깊은 치주낭이 형성되었다(Fig. 3C, Fig. 4). 협측 치은의 부종 및 타진 촉진에 동통이 유발되었고, 탐침시 출혈이 있었으며, 협측 점막에 주름이 생겨 있었다. 이에 상악 제1대구치 크라운을

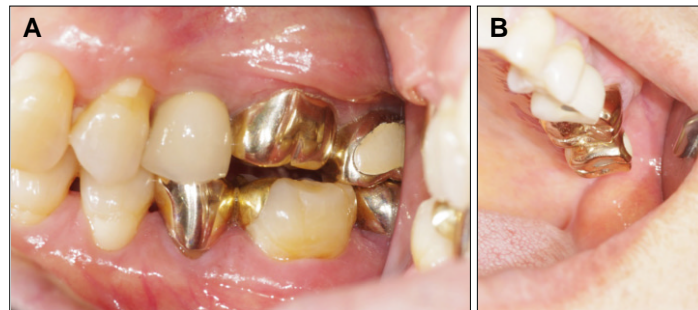
Fig. 4. 7 months after redelivery of upper left 2nd molar crown following soldering at mesial side. About 2 mm intrusion of maxillary left 1st molar occurred. Buccal gingival swelling and mucosa fold is seen.

처음 자연치의 합입증상이 나타나기 시작할 무렵, 환자가 느끼는 증상은 제1대구치의 협착 잇몸이 붓고 피가 난다는 것이었다. 그 후 2개월후에는 합입이 더욱 진행되었고, 잇몸이 아픈 증상이 있었다. 크라운의 마진이 치은열구 안으로 합입되어 크라운이 치주낭을 심하게 형성하였다. 치은의 부종이 있었고, 타진 및 촉진에 동통이 유발되었다. 이는 합입으로 인해 생물학적 폭경이 확보되지 못해 생긴 치주염으로 진단된다.

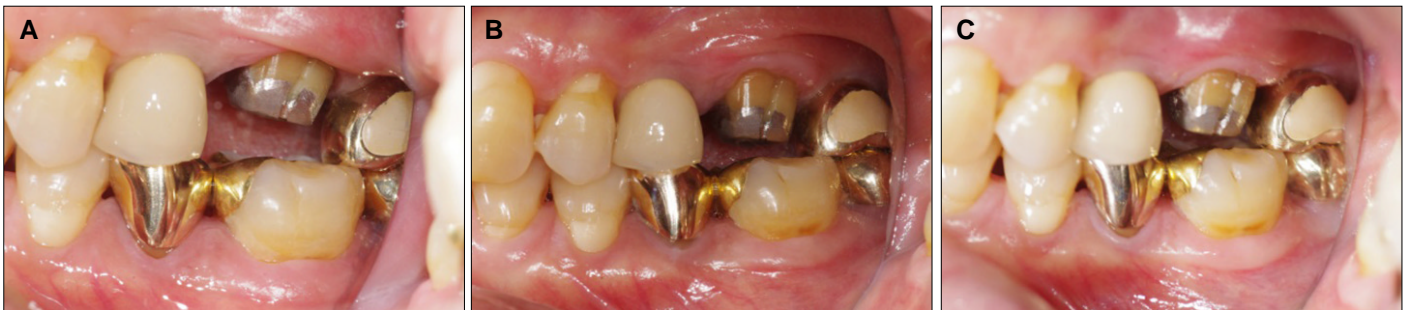
Fig. 5. Intraoral photos after removal of crown on upper left 1st molar. (A) just after removal, (B) 1 month after removal, (C) 1.5 month after removal.

크라운 제거 1개월후 임상 검사상 동요도, 타진반응 시에 정상소견을 보였으며, 환자가 더 이상 불편한 증상을 호소하지 않았다. 해당치아는 정출이 진행되면서 원심측으로 이동이 되고 있었다(Fig 5, Fig 6). 당시 상태를 모형채득하여, 좌측 상악 제2대구치 임플란트 크라운의 근심면의 형태를 재형성하였다(Fig. 7). 1개월 동안 정출되는 것이 확인되었기에, 제1대구치에 임시치관을 제작하였다. 인접면 접촉을 약간 느슨하게 두고, 대합치와 교합되지 않게 하여 계속적인 정출이 가능하도록 하

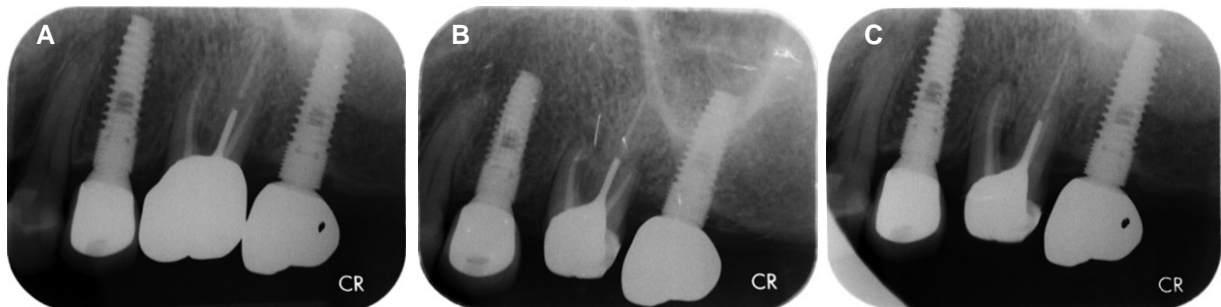
Fig. 6. Periapical radiograph before and after removal of crown on upper left 1st molar. (A) just before removal, (B) 1 month after removal, (C) 1.5 month after removal.

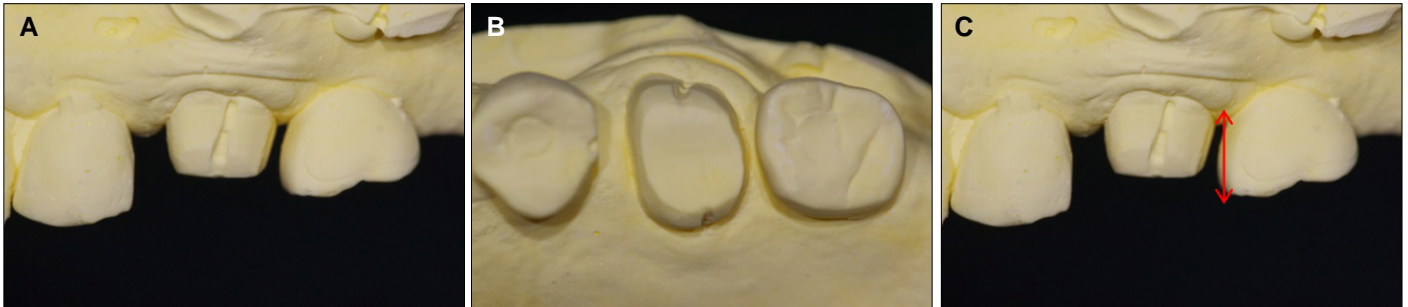
Fig. 7. Study model 1 month after removal of upper left 1st molar crown. Planning for preparation of mesial side undercut of upper left 2nd molar implant crown.

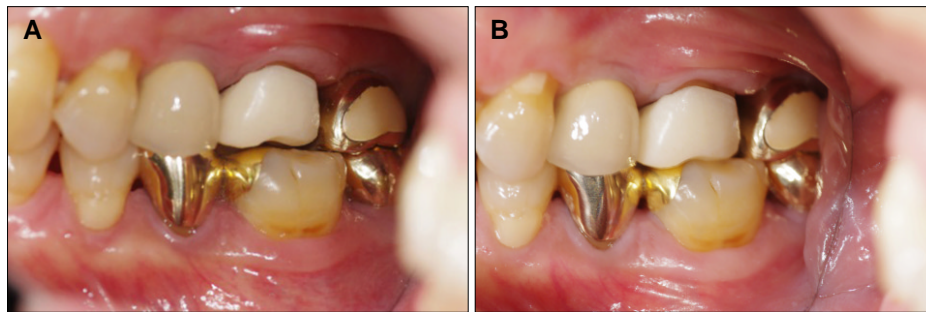
Fig. 8. Temporary crown is made. No occlusal contact, and slight loose proximal contact between posterior tooth. (A) just after setting of temporary crown, (B) 3 weeks after setting of temporary crown.

었다(Fig. 8A). 3주후 다시 확인하였을 때, 임시치관과 대합치와의 교합이 다시 되었으며 교합부위를 삭제하여 부가적인 정출을 유도하였다(Fig. 8B). 임시치관 장착 후 5주 되었을 때, 지대치

크라운 제거 1개월후 타진반응 및 불편한 증상이 사라져서 임시치관을 장착하였다. 단, 이때 제2대구치 임플란트 보철물과는 접촉을 느슨하게 하였다. 또한 계속적인 정출을 유도하기 위해 대합치와 교합되지 않도록 하였다. 이러한 임시치관 장착후, 주기적인 관찰을 통해 정출 확인, 임시치관의 교합면 삭제, 원심부 인접면 삭제를 시행하였다. 임시치관 장착 3주 후에는 치아의 마진 높이가, 합입되기 전의 치은수준 까지 회복이 되었고, occlusal clearance가 약 1mm 정도로 관찰되었다(Fig. 9). 이를 통해 치아의 정출 회복이 되었다고 판단하였다. 최종인상 채득 및 보철 장착을 시행하였다. 최종보철물을 장착하고 현재까지 특별한 증상없이 관찰중이다. 추후 지속적으로 최종 보철물에 대한 관찰이 필요하다. 또한 부가적으로, 접촉력을 변화시키거나, 접촉면의 형태를 변화시켜 다양하게 평가해보는, 체계적인 연구가 필요 할 것으로 사료된다.

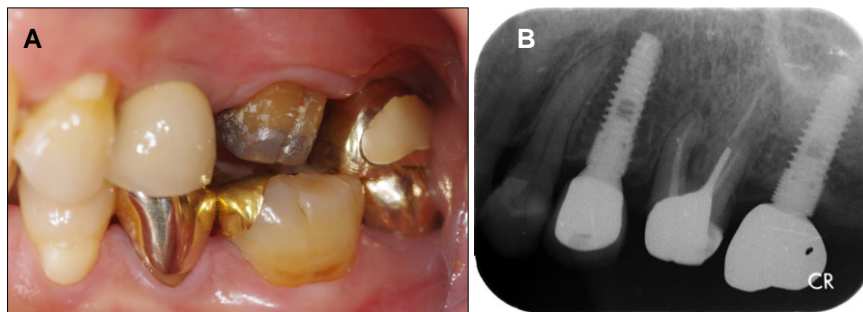
Fig. 9. 5 weeks after setting of temporary crown. Extrusion of upper 1st molar occurred. Impression of the tooth was taken for the final restoration.

의 기존 크라운 마진이 잇몸높이로 회복이 되어, 정출을 통해 다시 회복된 것으로 판단 되어 최종 인상채득을 시행하였다(Fig. 9). 일주일 후 최종보철물을 장착하였다(Fig. 10).

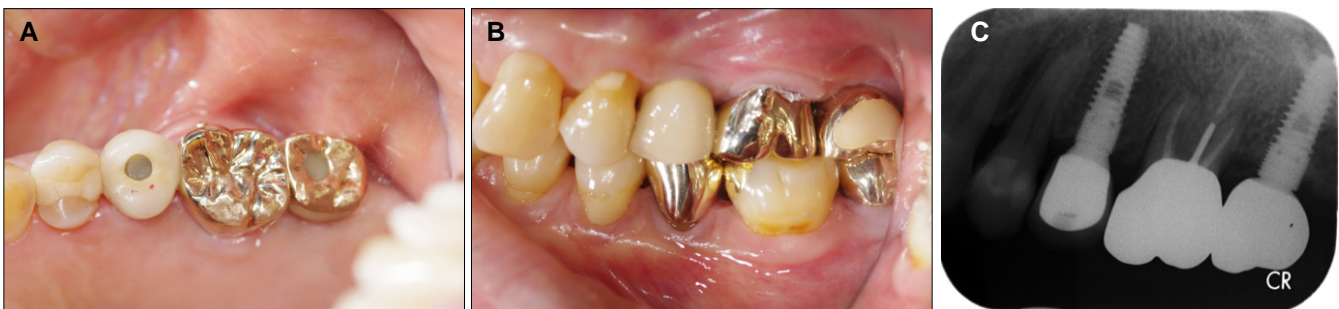
Fig. 10. Intraoral photos and periapical radiograph after setting of final prosthesis on upper left 1st molar.
