한 환자에서 실패한 임플란트 부착장치들의 원인과 이중관 임플란트 피개 의치의 적용

Causes of failed implant attachments and application of double crown implant overdenture in one patient

In this case, the patient was restored with gold Hader bar mandibular implant overdenture using two implants about 10 years ago, and the retentive force was lost due to severe wear of the bar due to 3.5 years use. The overdenture was repaired using a Locator attachment, but the male part was completely worn after 6.5 years use. Finally, we used a hybrid telescopic double crown with a friction pin to fabricate a new implant overdenture, which was observed for 2 years and showed excellent prognosis. So, we describe the cause of failure of each attachment (Gold Hader bar, Locator) in two implant overdentures and report on the advantages and disadvantages of double crown implant overdenture and the conditions for success. (*J Korean Acad Prosthodont* 2018;56:368-74)

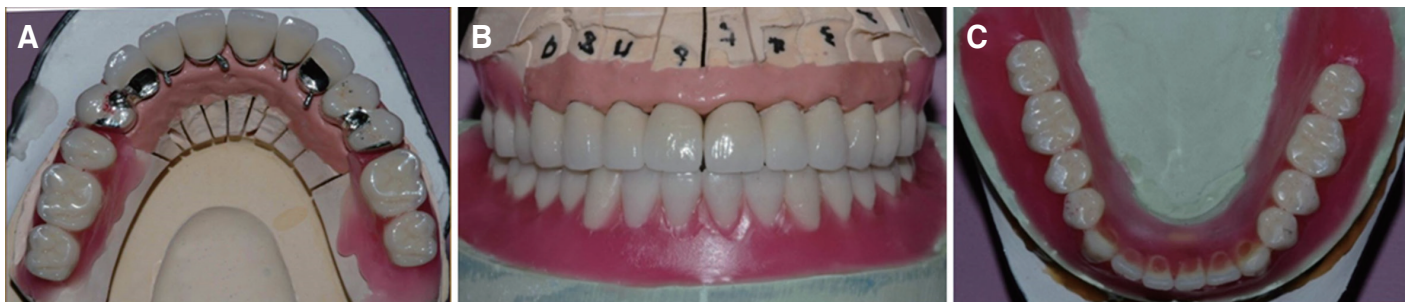
상악에는 치주치료 및 우식치료를 완료하고, 치아형성 후 인상을 채득하였다. 하악은 기능인상(Physiologic impression)으로 인상채득 후, 이를 Boucher 방법으로 수직고경 및 중심위를 결정하여 교합기에 거상하였다. 상악 4전치는 단일 금속도재관으로, 우측 견치과 제1소구치, 좌측 견치와 제1, 2소구치를 연결하여 금속도재관을 제작하였고, 상악 및 하악 무치악부위에 치아배열을 통해서 최종 보철물의 외형 및 교합을 확인하였다 (Fig. 2).

Fig. 2. Maxillary metal ceramic crowns and denture teeth set-up on edentulous area (A) Maxillary occlusal view; surveyed metal ceramic crown, (B) Frontal view, (C) Mandibular occlusal view; denture teeth set-up for determining attachment.

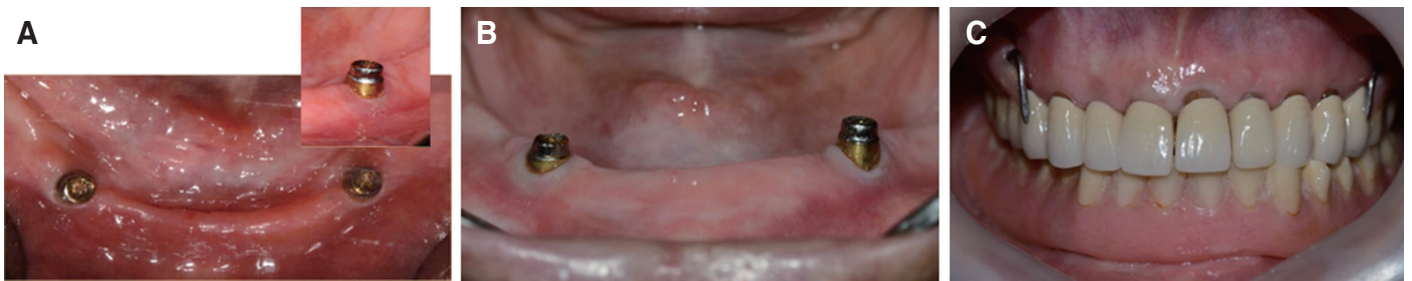
Fig. 5. Locator attachment wear and result. (A) Worn male part of Locator attachment after 4 years, (B) After 7.5 years Locator use, (C) Frontal view after 7.5 years Locator use.

수리 후 정기적인 내원은 하지 않았고, Locator를 이용한 하악 임플란트 피개 의치 사용 4년 후에 이전과 같이 하악 의치가 헐겁다는 주소로 내원하였고, 구강내에서 Locator male 부분의 마

모가 관찰되었다 (Fig. 5A). 하지만 환자분께서 하악 의치의 재제작을 원하지 않았고, 그 후 3년 6개월 뒤 위 앞니가 많이 흔들리고, 아래 틀니가 헐겁고 음식이 잘 씹히지 않는다는 주소로 다시 내원하였다. Locator male 부분은 더욱 마모가 되어서 유지 및 지지가 전혀 되지 않는 상태였고 (Fig. 5B), 이로 인한 하악 구치부 치조제의 흡수가 더욱 진행된 상태였다. 또한 전치부로 교합하면서 음식물 저작으로 인한 치간이개 및 교합시 3도의 심한 치아동요를 확인할 수 있었다 (Fig. 5C). 마모의 원인으로는 임플란트의 부적절한 식립방향 및 피개 의치 장탈착 시 마찰력에 의한 마모와 하악 구치부 치조제 흡수에 의한 의치의 움직임의 생략해볼 수 있었다.

사용된 Locator 부착장치는 bar보다 낮은 악간공간에서도 적용이 가능하고 비용이 저렴한 장점이 있지만, 식립된 임플란트의 각도와 위치에 제한을 받을 수 있다. Locator 부착장치를 이용한 피개 의치 장착 후 4년째 male부위가 심하게 마모가 되어 유지력이 소실되었고, 7.5년 후에는 male부위가 완전히 마모되었다. 그 원인을 다음의 세 가지로 생각해보았다. 첫번째는 부적절한 임플란트의 식립 위치이다. 하악의 경우 임플란트 두 개를 이용한 피개 의치가 임상적으로 널리 사용되고 있으며, 이 경우 하악 이공 사이에 측절치, 견치, 제1소구치 부위에 식립이 가능하며, 이상적인 식립위치는 측절치에 식립하는 것으로 보고되었다.^{12,13} 환자분의 경우 다소 소구치에 가깝게 식립되어 있었고, 이를 기준으로 형성된 지점선에서 전후방으로 과도한 시소운동이 발생해 어태치먼트의 빠른 마모를 초래한 것으로 생각된다. 두 번째는 교합평면에 수직으로 식립되지 않고 서로 평행하지 않은 임

플란트의 식립각도를 들 수 있다. 세번째는 지속적인 잔존치조골의 흡수 및 이를 보상하는 침상(relining)의 부재 혹은 적절한 기능인상의 채득이 되지 않았을 가능성도 Locator의 빠른 마모를 초래한 원인으로 생각해볼 수 있다.

상악 전치부는 교합성 외상에 의한 동요도가 심한 상태였고, 이를 해결하기 위해서는 하악 임시 피개 의치를 제작하여 하악 구치부의 적절한 지지 회복으로 상악 전치부의 교합압을 줄여주는 것이 중요하다.

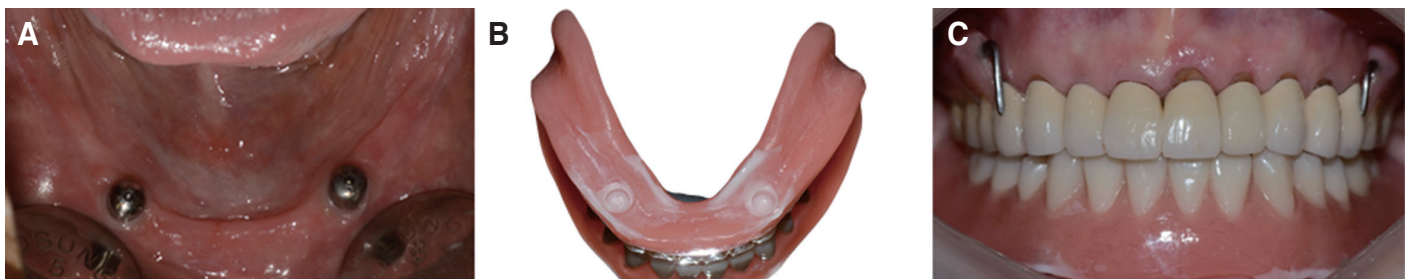
구강내에 치유지대주를 체결하여 예비인상채득 후 기록상 및 교합제를 제작했다. 고무인상재(Aquasil Rigid, Dentsply Caulk, Milford, CT, USA)를 이용하여 one-step 변연 형성 후 폐구인상으로 하악을 인상채득하였고, 중심위 교합을 기록하여 임시 피개 의치를 제작한 뒤 연성 이장재(COE-COMFORT, GC, Alsip, IL, USA)를 부분적으로 적용하여 치유지대주에서 유지력을 얻고자 했다 (Fig. 6).

임시의치 장착 후 전치부 교합성 외상이 줄어들어서 상악 전치의 치간이개가 없어졌고, 치아동요도 또한 현저히 감소했다 (Fig. 6C). 임시의치 장착 며칠 후 내원했을 때 구강내에 발생한 다수의 구내염 부위를 확인할 수 있었다. 내면 체크 및 교합조정을 시행하였고, 하악 좌측 후방 설측부위의 염증소견은 의치의 과연장에 의한 것으로 판단되어, 연성 이장재를 사용하여 과연장된 부위를 찾아 여러차례 삭제하였다.

Fig. 6. Mandibular provisional overdenture. (A) Healing abutment on implants, (B) Partially adapted tissue conditioner for retention, (C) Frontal view.

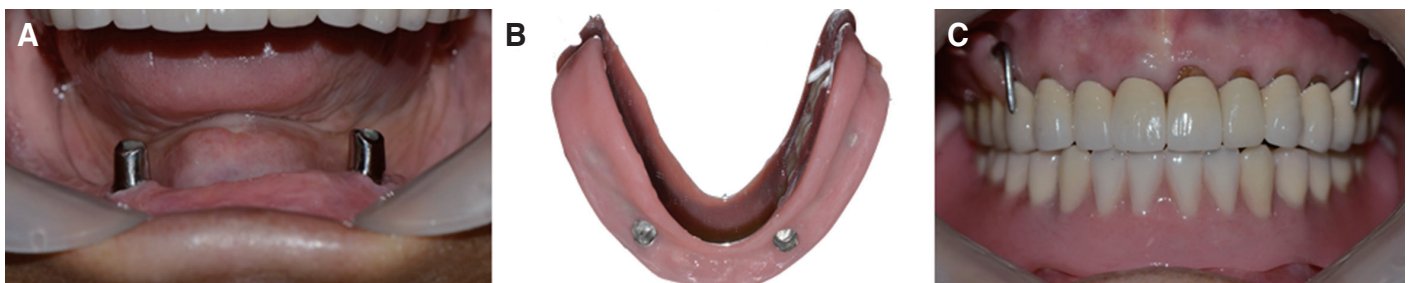
하악에 impression coping을 체결하고 pick-up인상을 채득하였고, 주모형을 제작한 후, 기존 임시의치와 동일한 수직고경에서 중심위를 채득하였다. 새로운 임플란트 피개 의치는 내관과 외관 모두 비귀금속으로 제작하였고, 유지력은 friction pin을 사용하는 하이브리드 이중관(Hybrid telescopic double crown with friction pin)으로 제작하기로 하였다.¹⁰

내관의 위치 및 공간을 확인하기 위해 우선 납의치를 먼저 제작하였다. 납의치에서 임플란트가 식립된 부위의 순설측 의치상 공간과 높이를 참고하였으며, 내관의 축벽경사는 2도로 설정하였고, 원심부위에 외관과 함께 spark erosion을 이용하여 friction pin을 삽입하기 위한 공간을 부여하였다.

외관과 metal framework은 비귀금속 합금(VeraBond 2V, Al-badent, Fairfield, CA, USA)으로 제작하였으며, laser welding으로 부착하였다. 제작된 이중관의 내관과 외관 사이에 유지력을 위해서 spark erosion을 이용한 friction pin을 외관에 laser welding으로 부착하였다. 이전에 제작한 납의치와 동일하게 framework상에 치아를 배열하여 구강내에 시적해 본 후 중심위 및 악관관계를 확인 후, 최종적으로 이중관을 이용한 피개 의치를 제작하였다 (Fig. 7).

Fig. 7. Mandibular implant overdenture using double crown attachment. (A) Inner crown on implant, (B) Tissue surface of implant overdenture, (C) Frontal view of implant overdenture.

서로 다른 높이의 평행하지 않은 임플란트의 식립각도를 보상하면서 이를 기준으로 형성된 지점선에서의 회전운동을 줄일 수 있는 부착장치로 이중관(Double crown)을 선택했다. 이 경우 내관을 제작할 때 삽입철거로 및 교합력의 방향을 고려하여 설계가 가능하고, 치관부 높이를 서로 비슷하게 제작할 수 있으며, 교합시 임플란트에 가해지는 유해한 측방력을 줄일 수 있다. 그리고 후방연장 국소의치의 경우 무치악부위가 길수록 지렛대 효과로 인해 지대치에 가해지는 힘이 커지게 되는데,¹⁴ non-rigid type의 이중관 부착장치의 경우 내관과 외관 사이에 clearance fit을 부여하여 의치의 기능운동을 허용함으로써 임플란트에 미치는 유해한 힘들을 감소시킬 수 있다.¹⁵⁻¹⁸

또한 유지를 위해 friction pin을 삽입한 하이브리드 이중관 형태의 이중관 부착장치는 pin activation으로 유지력을 조절할 수 있는 장점이 있다. 추가적으로 두 개의 임플란트를 이용한 피개 의치에서 단일 유지 장치를 사용한 경우, bar type의 유지장치를 사용한 피개 의치와 비교하여 임플란트 성공률은 차이가 없음이 보고되었고, 낮은 치태지수와 치은지수를 보였으며, 연조직과 증식도 적음이 보고된 바 있다.¹⁹ 하지만 임플란트에 지나친 응력이 가해질 수 있으므로 후방 무치악부위 치조제의 기능인상이 중요하고, 정기적인 관찰과 침상이 필요하다. 그리고 제작과정에서 기공작업이 어렵고, 비용이 비싸다는 것이 단점이라고 할 수 있다.
