## 청소년 환자에서 대전자부 삽입 대퇴골 금속정의 제거 실패와 실패의 원인 - 2예 보고 -

### Failure to Remove a Trochanteric Entry Femoral Nail and Its Cause in Adolescent Patients - Two Cases Report -

Department of Orthopaedic Surgery, Daegu Fatima Hospital, Daegu, Korea

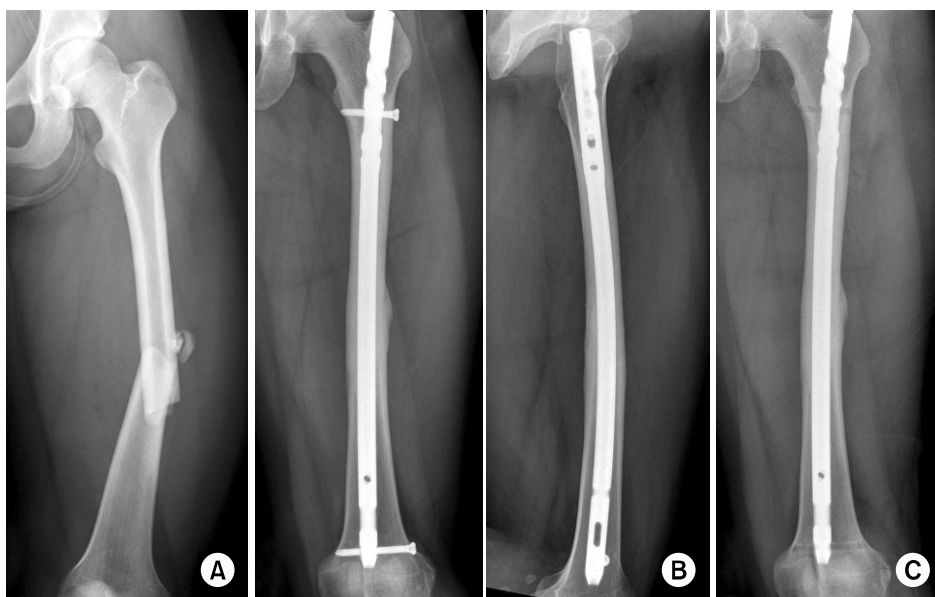
환자는 내고정물의 제거를 위하여 골절이 유합된 후 56개월이 지나 다시 내원하였다(Fig. 1B). 전신마취 하에서 먼저 교합나사를 제거하고 전자부 삽입 금속정의 제거를 시도하였으나 금속정이 전혀 움직이지 않았다. 금속정에 유도핀을 통과시켜 교합나사가 삽입되지 않은 근위 교합나사 구멍이 막혀 있음을 확인하고 금속정을 제거하기 위해 반복적으로 신연과 감입을 시도하고 동시에 염전력도 가하여 보았으나 결국 금속정을 제거하는 데 실패하였다(Fig. 1C). 금속정 제거의 실패 원인을 분석하기 위하여 제거 실패 직후 전산화 단층 촬영을 시행하였으며, 전산화 단층

**Fig. 1.** A 16-year-old female patient sustained a left femoral shaft fracture. (A) An initial anteroposterior radiograph shows a transverse fracture of the femoral shaft. (B) Radiographs five years after fixing the fracture using a Sirus femoral nail show fracture healing with remodeling of bridging callus. (C) An anteroposterior radiograph taken after failure to remove the nail shows the presence of the nail without interlocking screws.

16세 여자 환자로 5 m 높이에서 추락하여 다발성 손상으로 좌 대퇴골 간부 골절, 우 대퇴골 전자하 분절 분쇄 골절, 우 슬개골 골절, 우 원위 요골 골절 및 우 주상골 골절로 내원하였다(Fig. 1A). 수상 후 4일째 좌 대퇴골 간부 골절은 골수강을 12 mm까지 확공하여 전자부 삽입 금속정인 11×34 cm Sirus<sup>®</sup> femoral nail (Zimmer, Cowpens, SC, USA)로 내고정하였으며, 단순 횡 골절이므로 원위부의 정적 교합나사 구멍과 근위부의 동적 교합나사 구멍에 각각 한 개의 교합나사만을 삽입하였다. 골절은 술 후 16주에 유합되었으며, 12개월 추시 관찰상 좌 하지의 기능은 정상적으로 회복되었다.

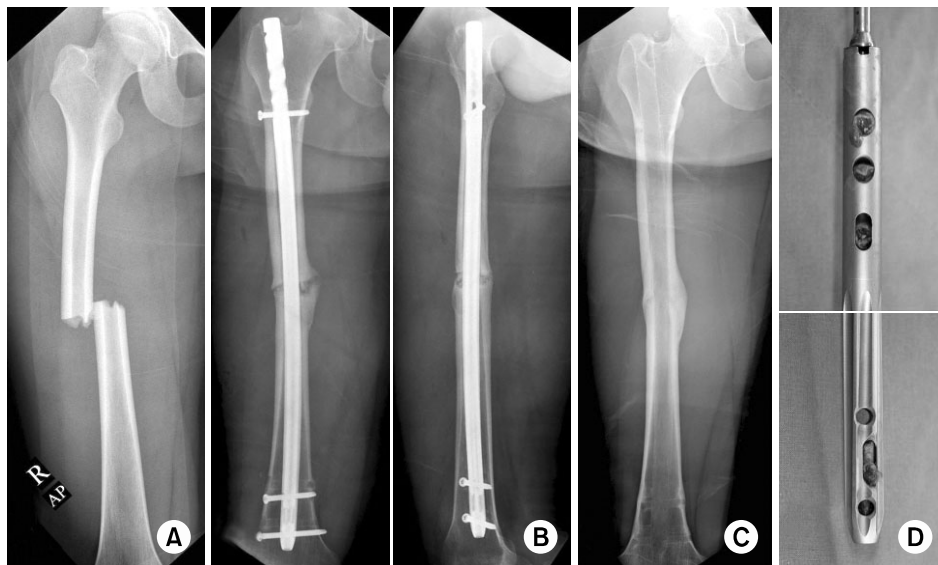
골절은 순조롭게 유합되어 금속정 교체술 후 1년만에 환자의 요구로 금속정을 제거하게 되었다. 금속정의 제거를 위해 반복적으로 신연, 감입과 함께 염전력을 가하여 금속정을 제거할 수는 있었으나 매우 어려웠고 수술시간이 80분으로 오랜 시간이 소요되었다(Fig. 3C). 제거한 금속정을 확인한 결과 증례 1에서 전산화 단층 촬영으로 확인한 것과 같이 금속정의 교합나사가 삽입되지 않은 근위 및 원위 교합나사구멍을 통하여 신생 치밀골이 형성되어 있는 것을

직접 확인할 수 있었다(Fig. 3D).

**Fig. 3.** A 17-year-old male patient sustained a right femoral shaft fracture. **(A)** An initial anteroposterior radiograph shows a transverse fracture of the femoral shaft. **(B)** Radiographs taken after exchange nailing using an A2FN show good fixation for hypertrophic nonunion. **(C)** An anteroposterior radiograph taken after removal of the nail shows fracture healing with bridging callus. **(D)** Photographs of the removed nail show that dense compact bone formed through the proximal and distal empty interlocking holes.

17세 남자 환자로 스포츠 손상으로 우 대퇴골 간부 골절이 발생하였으며(Fig. 3A), 수상 후 4일째 골수강을 12 mm까지 확공하여 전자부 삽입 금속정인 11×40 cm A2FN<sup>®</sup> (Synthes, Bettlach, Switzerland)으로 내고정하였다. 단순 횡 골절이므로 원위부는 정적 교합나사 구멍에 두 개의 교합나사를 삽입하였고 근위부는 동적 교합나사 구멍에 한 개의 교합나사만을 삽입하였다. 그러나 경과 중 비후성 불유합이 발생하여 술 후 약 15개월 후에 고정된 금속정을 제거하고 골수강을 13 mm까지 확공하여 12.0×41.5 cm A2FN으로 금속정 교체술(exchange nailing)을 시행하였다. 원위부는 정적 교합나사 구멍에 두 개의 교합나사를 삽입하였고 근위부는 동적 교합나사 구멍에 한 개의 교합나사만을 삽입하였다(Fig. 3B).
