탈구된 시멘트성 인공고관절 삽입물의 정복과정에서 발생한 Polished 대퇴스텝의 이탈 -증례 보고-

색인단어: 시멘트성 인공고관절 치환술, Polished 대퇴스텝, 스텝 이탈

**Displacement of Polished Femoral Stem during Reduction of a Dislocated
Cemented Total Hip Arthroplasty
- A Case Report -**

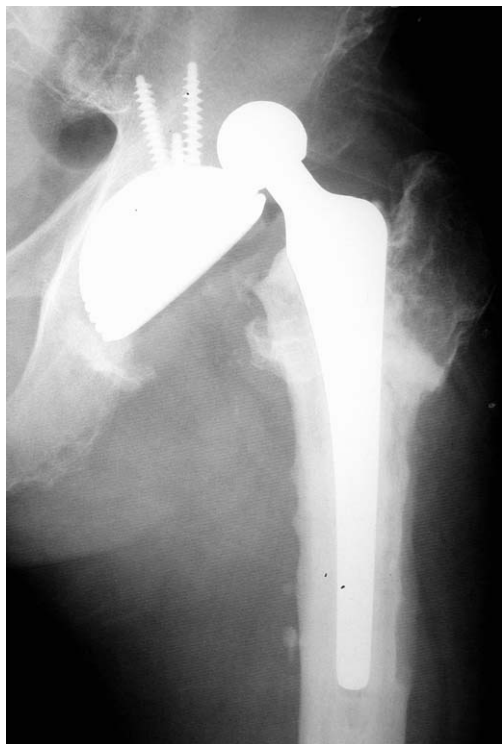
Fig. 2. Radiograph revealed a posterosuperior dislocation of the stem with an intact cement-stem interface.

서 인공관절의 후방탈구가 발생하였다(Fig. 2). 즉시 Fentanyl citrate 투여 후 한 차례의 도수정복을 시행하였으나 정복되지 않아 전신 마취 하에서 정복을 시도하여 성공한 듯 하였으나 마취에서 깨어난 후에도 환자는 지속적인 동통과 관절운동의 제한을 보였다. 정복여부를 확인하기 위해 촬영한 단순 방사선 사진상 대퇴스텝이 대퇴골 및 시멘트층으로부터 분리되어 5 cm 상방으로 전위되어 있었다(Fig. 3).

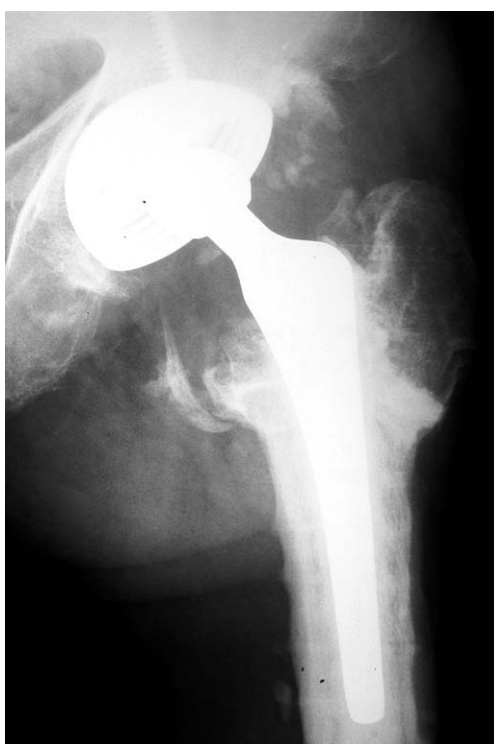
2일 후 관혈적 정복술을 시도하였으며 기존 시멘트 층의 상태가 양호하였고 정상적인 대퇴스텝의 전경각을 보였으나, 비구컵의 전경각은 10도로 감소되었던 것으로 판단되었다. 수술은 비구컵의 전경을 20도로 증가시켜 재삽입하고, 대퇴스텝은 시멘트층 내부를 충분히 건조시킨 후 새로운 시멘트를 내부에 넣고 원래 스텝보다 작은 스텝을 원래의 자리에 삽입하였다. 스텝의 상외측부를 여분의 시멘트로 덮어주어 스텝의 상방전위를 방지하도록 하였다. 재수술 후 3일째부터 보행기를 사용한 보행운동을 진행하였고, 정상적인 회복과정을 보였다. 수술 후 12개월 경과 시 추시관찰에서 재탈구는 발생하지 않았으며, 방사선사진에서는 고관절주위로 부분적인 이소성 골형성이 관찰되었으나, 대퇴스텝의 위치변화나 시멘트층의 골절 등의 소견은 보이지 않았다(Fig. 4).

Fig. 4. Radiograph at postoperative 12 months showed heterotopic ossification around the hip, but no signs of loosening of the stem.
