세라믹 골두 골절에서 금속 대 폴리에틸렌 관절면 재치환술 후 발생한 Metallosis - 증례 보고 -

Metallosis after Revision of a Fractured Ceramic Head onto a Metal-on-Polyethylene Articulation - A Case Report -

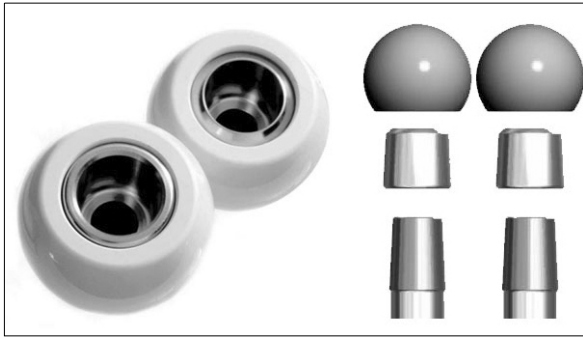
Fig. 5. A photograph shows an example of a metal adapter that, like an extension piece, is fitted onto the deformed cone.

세라믹 골두 골절은 드물게 발생하지만 metallosis 등으로 인해 여러 차례의 재치환술을 필요로 할 수 있는 심각한 합병증이다. 본 증례에서처럼 재치환술 후에도 파손된 세라믹 입자가 남아 제 3개체 마모를 유발할 수 있으므로 술 중 파손된 세라믹 입자에 대한 세심한 제거가 선행되어야 하겠고 대퇴 스템을 치환하지 않을 경우 금속 adapter를 이용한 세라믹-세라믹 관절면을 사용하는 것이 하나의 선택 사항이 될 수 있을 것으로 사료되며,
