Sacral Stress Fracture Developing after Lumbosacral Fusion in a Patient with Spondylolisthesis - A Case Report -

Yong-Eun Shin, M.D., Jae-Uk Jung, M.D., Sung-Hyun Yoon, M.D.

J Korean Soc Spine Surg 2018 Mar;25(1):24-29.

Study design: Case report

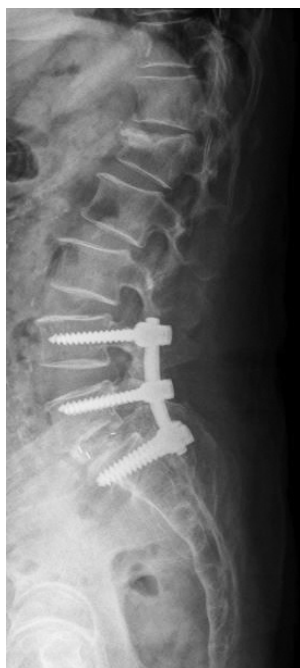
Fig. 2. Postoperative plain lateral radiograph shows the post-reduction state of spondylolisthesis at L5-S1.

를 이용한 후방기기고정술 시행하였다. 자가골 및 동종골 이용하여 요추 4번-천추 1번간 후외방유합술 시행하였다(Fig. 2). 술 후 4일째 흉요천추부 보조기 착용하에 병동 보행 시작하였고 VAS 3점으로 증상 호전되어 술 후 17일째 퇴원하였다.

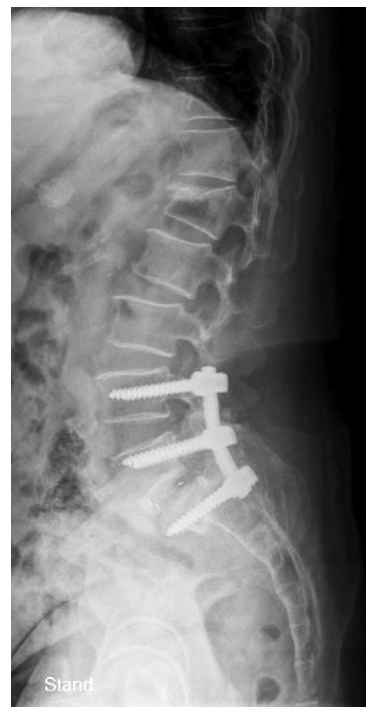
Fig. 3. Plain lateral radiograph taken 4 weeks after the first operation shows a displaced sacral stress fracture just beneath the S1 pedicle screws.

술 후 4주째 외래 내원하였으며, 퇴원 후 바로 발일하였고 의자에 부딪히는 등 골절을 일으킬 정도가 아닌 경한 외상 수차례 경험한 후 발생한 요통 및 좌측 둔부부터 족관절부로의 방사통을 호소하였다. 통증은 서거나 걸으면 악화되는 양상이었고 누워서 휴식시 통증 없었다. 좌측 발목 배굴 motor grade 4, 좌측 제 1족지 배굴 motor grade 1, 좌측 제 1족지 저굴 motor grade 3 및 좌측 요추 4번, 5번 피부분절로 30% 감각 소실된 신경학적 증상 관찰되었다. 단순 방사선학적 검사상 요추 1번 척추경나사못 삽입 부위 직하방으로 횡골절 소견이었으며, 근위 골편의 전방전위로 Roy-Camille 분류상 제3형의 골절로 사료되었다(Fig. 3). 3D CT 및 MRI 상 단순 방사선학적 검사와 동일한 소견이었으며, 골편에 의한 경막낭 및 신경근의 저명한 압박 소견은 없었다(Fig. 4).

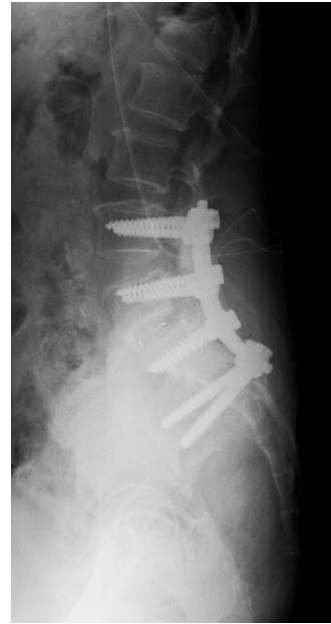
Fig. 5. Plain lateral radiograph taken after the second operation shows the well-reduced state of the sacral stress fracture.

즉시 VAS 8점으로 통증 악화되는 소견 보여 수술적 치료를 결정하였다. 이전 수술 부위에서 보다 원위부로 연장하여 후방 중절개를 하였으며, S2 alar screw(Xia®, Stryker, Allendale, NJ, USA)를 양측으로 삽입하고 강봉(Xia®, Stryker, Allendale, NJ, USA) 연장하여 후방정복술 및 후방기기고정술을 시행하였다 (Fig. 5, 6). 수술 중 시행한 C-arm 영상에서 골절 부위 정복된 소견 관찰되어 추가적인 감압술은 시행하지 않았다. 술 후 5일째 흉요천추부 보조기 착용하에 병동 보행 시작하였고, 보행 시작 이틀 후 통증 악화되고 단순 방사선학적 검사상 수술직후와 비교했을 때 골절부위의 전방전위 소견 보여 침상안정 및 골반견인 시행하였다. 골반견인 1주일 후에도 증상 호전 없어 천추 1번 후궁판절제술 통한 후방감압술을 시행하였다. 술 후 즉시 VAS 2점으로 통증 호전되었으며, 술 후 5일째 흉요천추부 보조기 착용하에 병동 보행 시작하였다. 보행 후 시행한 단순 방사선학적 추시 검사상 더 이상의 진행된 골절 부위 전위 소견 없어 창상 치유 후 퇴원하였다.

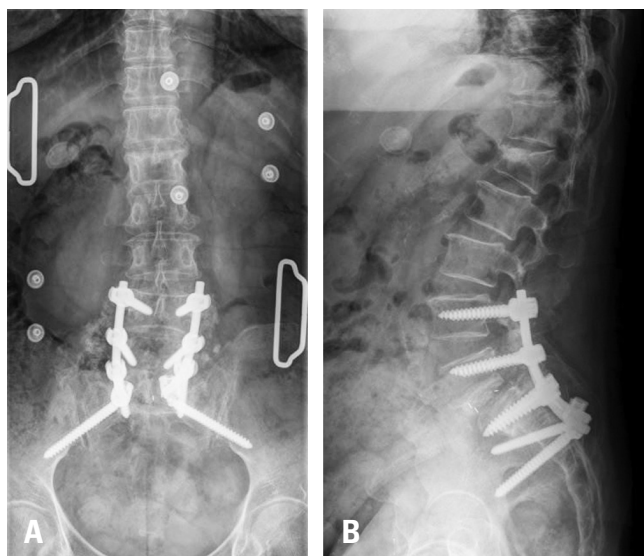
Fig. 7. (A) Anteroposterior and (B) lateral plain radiographs taken 3 months after the third operation radiograph show the well-reduced state of the fracture and well-maintained instruments.

두 번째 수술 후 3개월째 추시 관찰상 수술 부위 통증 및 방사통 호소하지 않았고 흉요천추부 보조기 착용하에 보행하는데 불편감 호소하지 않았다. 단순 방사선학적 추시 검사상 골절 부위 경화 관찰되었다(Fig. 7).
