초음파 기기를 이용한 촉지되지 않는 임플라논의 제거

연세대학교 의과대학 산부인과학교실 강남세브란스병원 산부인과

Removal of non-palpable Implanon™ by ultrasound guidance

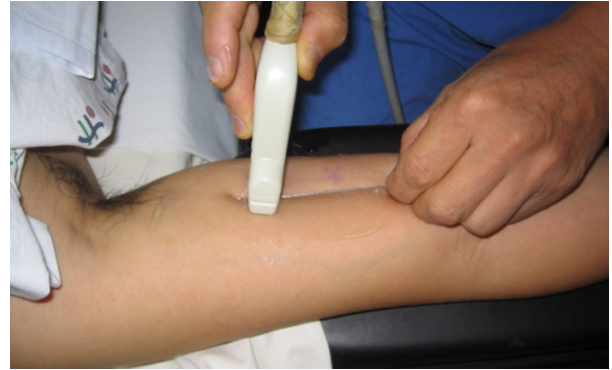
Fig. 1. Locating an Implanon™ with lineal probe of ultrasound sonography and 22 G needle.

2) 양와위 (Supine position)에서 어깨걸이에 겨드랑이 부위까지 지지되도록 임플란트가 이식된 어깨를 노출시킨다. 그 다음 앞서 표시한 피부 표식 부위에서 탐촉자를 면(plane)을 따라 오른쪽 각을 주면서 가장 잘 보이는 위치를 찾다 보면 가로면 (transverse plane)에서 약 2 mm 정도의 에코발생점 (echogenic spot)을 발견할 수 있다. 임플란트가 잘 발견되지 않는다면 가로면상으로 탐촉자를 움직이면서 어깨상단까지 올라간다. 후방 음향 그림자 (acoustic shadow)가 동반된 구조가 확인되면 탐촉자를 돌려 종단면으로 임플란트의 근위부와 원위부를 확인하고 피부 위에 각각의 끝을 표시한다. 이때 22 G 바늘을 사용하면 정확한 임플란트의 깊이 및 위치 파악에 도움을 받을 수 있다 (Fig. 1).

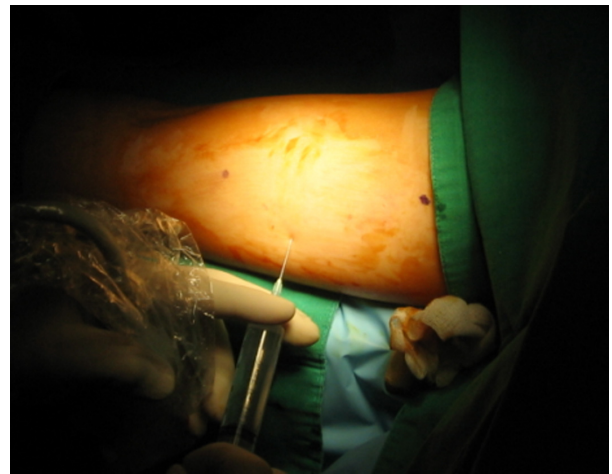
Fig. 2. Injection of local anesthetic at site and insertion of 22 G long needle.

3) 소독 및 2% 리도카인 3 cc로 국소마취를 시행 후 표시한 부위에 22 G 긴 바늘을 횡단으로 삽입하여 시술 시 임플란트가 이동하지 않도록 고정한다 (Fig. 2).

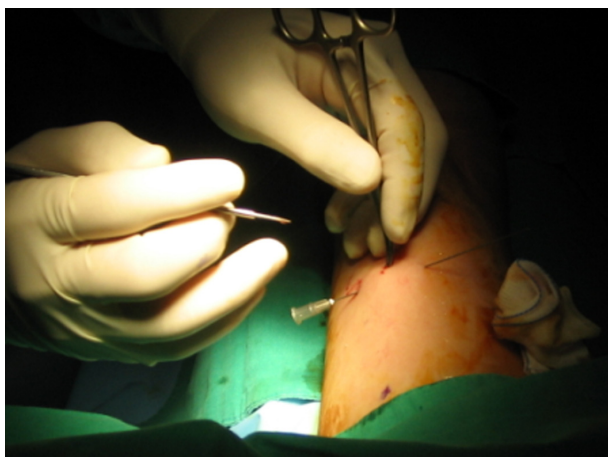
Fig. 3. Skin incision and entry of forceps toward Implanon™.

4) 0.5~1 cm 정도 피부 절개를 한 뒤 임플란트를 돌려싸고 있는 유착된 섬유조직을 박리하면 그 속에 임플란트가 위치한다. 노출된 임플란트를 다른 집게로 제거한다 (Figs. 3, 4).

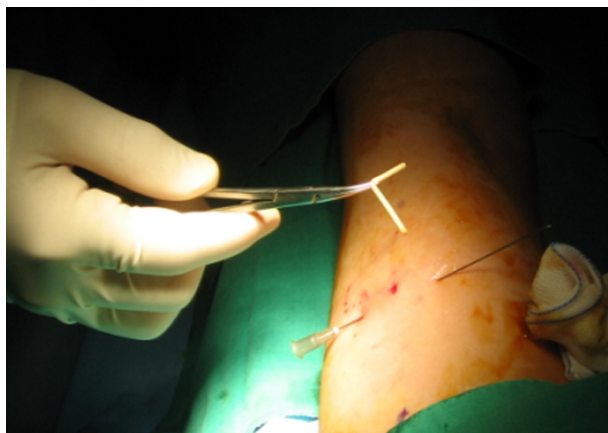
Fig. 4. Forceps removal of Implanon™ from the arm.

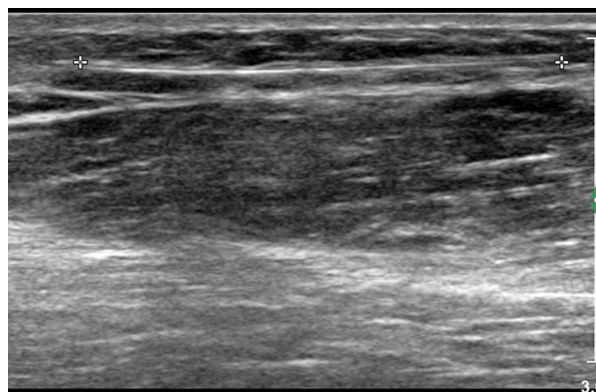
Fig. 5. Implanon™ was seen just proximal to the incision site at deep subcutaneous layer. Implanon™ shows echogenic nature at deep subcutaneous layer near the axilla portion.

초 내원 시 초음파로 임플라논의 위치를 확인하여 피부에 표시하였고 초음파 검사상 임플라논의 위치가 확인되지 않은 경우는 없었다. 본원 산부인과 내원 시 초음파로 확인한 임플라논의 위치는 피하지방층이 18예, 근막층이 10예, 근육층이 4예였다 (Table 2). 임플라논은 초음파에서 후방 acoustic shadow가 동반되는 선형의 에코발생 구조물로 관찰되며 세로단면 (longitudinal plane)을 따라 스캐닝하면 임플라논의 위치를 쉽게 확인할 수 있는데, 해부학적 위치에 따른 임플라논의 모습은 다음과 같다 (Figs. 5-8).

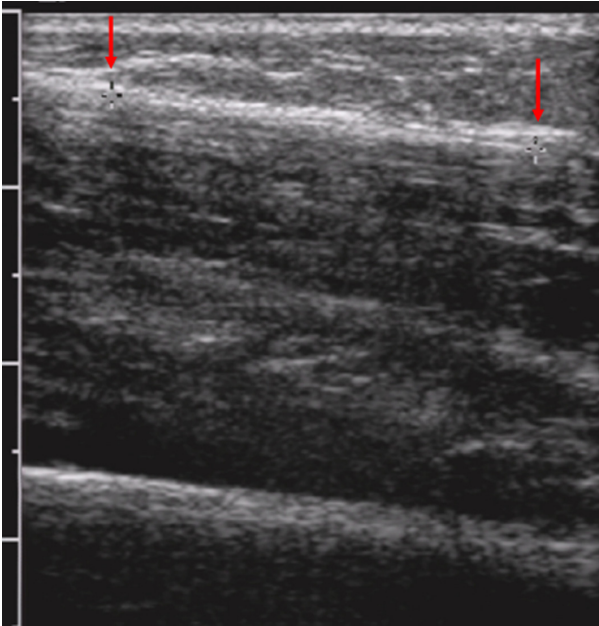
Fig. 6. Implanon™ is located at muscular fascia.

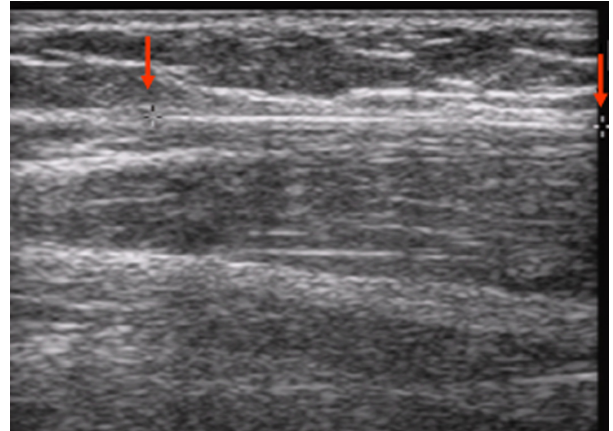
Fig. 7. Unusual thin small diameter tubular structures are noted at just superior aspect of muscular fascia area.

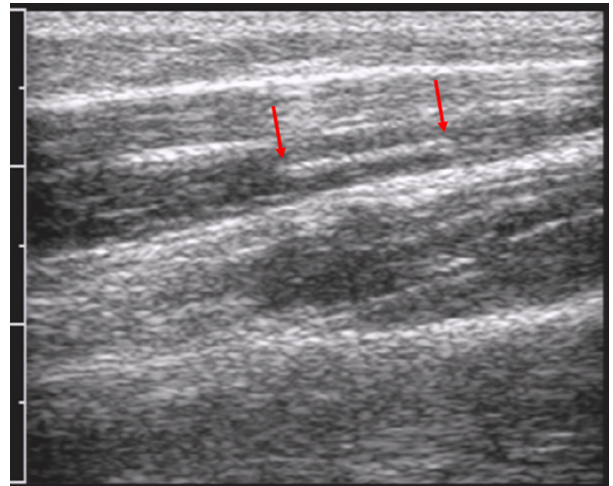
Fig. 8. Longitudinal view of Implanon™ in biceps muscle.
