# 요골 간부 골절에서 시행한 골수강내 금속정 고정술 후 발생한 장무지 신전건의 지연성 파열

## Delayed Rupture of the Extensor Pollicis Longus Tendon Following Intramedullary Nailing of Radial Shaft Fracture

Delayed rupture of the extensor pollicis longus tendon mostly occur after plate fixation of distal radius fracture. However, delayed rupture of the extensor pollicis longus tendon following intramedullary nailing of radial shaft fracture is very rare. We report one case of delayed rupture of the extensor pollicis longus tendon following intramedullary nailing, presenting abnormal signs from adhesion of the extensor pollicis longus with extensor indicis at the nail insertion site.

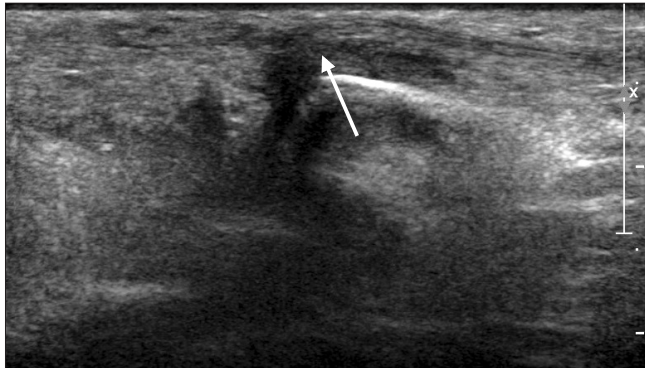
Figure 2. Ultrasonography showed loss of continuity of the extensor pollicis longus (arrow).

정의 첨부가 Lister 결절(Lister's tubercle)의 피질골 외측에 위치하고 있었다(Fig. 1). 술 후 3주간 장상지 석고 고정을 시행하고 수지의 수동 및 능동 관절 운동을 실시하였으며 4주째부터 2주간 단상지 석고 부목 후 주관절 운동 및 전완의 회외 및 회내 운동을 실시하였다. 술 후 수지 운동 시에 특이소견은 보이지 않았다. 환자는 술 후 3개월째 물건을 들어올리면서 갑작스런 후측 손목의 통증과 무지 신전이 되지 않아 응급실 내원하였고 내원 시 시행한 신체 검사상 무지를 외전 시 해부학적 취약부위(anatomical snuff box)의 내측면을 따라 정상적으로 존재하는 장무지 신전건의 돌출을 관찰할 수 없었다. 초음파 검사상 장무지 신전건이 손목의 Lister 결절 부위에서 완전 파열된 소견을 확인하고(Fig. 2), 증상 발생 3일째에 시지 고유 신전건을 이용한 건 전이술을 시행하였다. 수술은 환자를 상완 신경총 마취(brachial plexus block)하

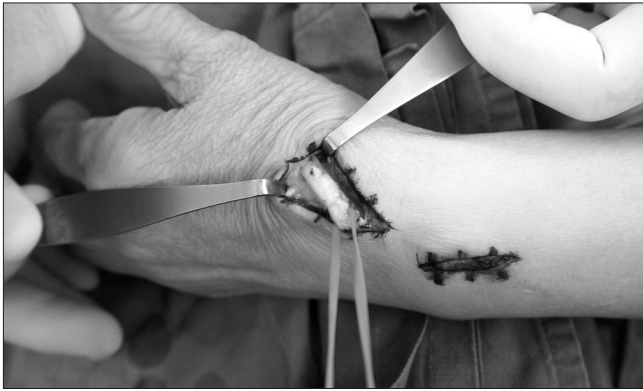
Figure 5. We performed adhesiolysis on the site of tendon transfer and interlocking nail insertion site.

에서 상완부에 지혈대를 감고 수술 준비를 하였으며 수부의 해부학적 취약 부위에서 장무지 신전건의 주행을 따라 절개를 시행하였다. 파열된 장무지 신전건의 원위부를 발견하였고 시지의 중수지 관절 배부의 근위부에 절개를 가하여 나타나는 두 개의 건 중 척측에 위치한 시지 고유 신전건을 절제한 후 피하를 통하여 해부학적 취약부의 절개부위로 이동시켰다. 양단의 장무지 신전건과 시지 고유 신전건을 임시 봉합하여 긴장을 측정하였고 완관절 굴곡 시 무지가 재위치하고 완관절 신전 시 무지가 소지쪽으로 대립하게 되는 정도를 적당한 긴장의 기준으로 하여 원위부의 장무지 신전건에 구멍을 내고 근위부의 시지 고유 신전건을 통과시켜 Pulvertaft 방법으로 봉합하였다(Fig. 3). 술 후 단무지 수상 부목(short arm thumb spica splint)을 유지하였으며 1주일 이 지난 시점부터 Kleinert's exercise를 시행하였고 3주간의 석고고정 기간이 지난 후부터 능동적 운동을 시행하였다. 술 후 10개월이 지난 후 금속제거를 위해 내원하였으며 내원 시 시행한 신체 검사상 시지를 굴곡시킨 상태에서는 무지의 신전이 되지 않고 시지를 신전시키면 무지의 신전이 되는 이상소견을 보였다(Fig. 4). 환자는 두 번째 수술 후 약 2개월째부터 이러한 증상을 인지하였으나 일반적인 회복의 과정으로 생각하고 내원하지 않았다. 골수정을 제거하면서 수술 부위를 탐색한 결과 건 전이술 부위의 유착 소견은 관찰되지 않았으나 골수정 삽입부위에서 주변 조직과의 유착이 심하여 금속정을 제거한 후 건 전이술 부위와 금속정 삽입부위의 주변 조직의 유착 박리술을 시행하였다(Fig. 5). 술 후 무지의 독립적 신전이 가능하였고 환자는 술 전에 비해 무지의 근력이 호전되었다며 만족하였다(Fig. 6).

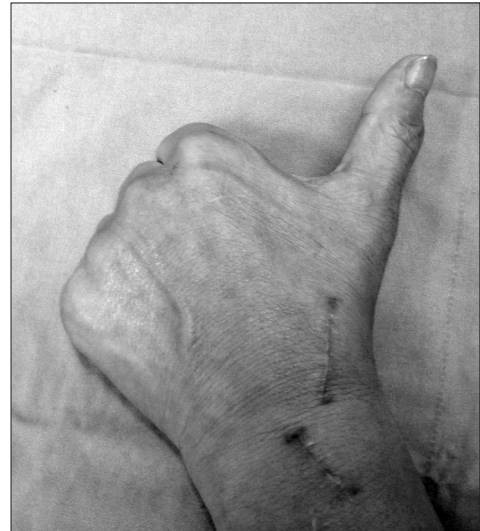
Figure 6. Last follow-up. Note: full extension and dorsal elevation of thumb without extension of the 2nd finger.
