양측 족관절에 발생한 외측 거골원개 골연골의 골절에 대한 골편제거 후 다발성 천공술 및 생흡수성 핀을 이용한 골편고정: 증례 보고

Bony Fragment Excision Followed by Multiple Drilling and Fragment Fixation Using Bio-absorbable Pins for Bilateral Osteochondral Fracture of the Lateral Talar Dome: A Case Report

증례 보고

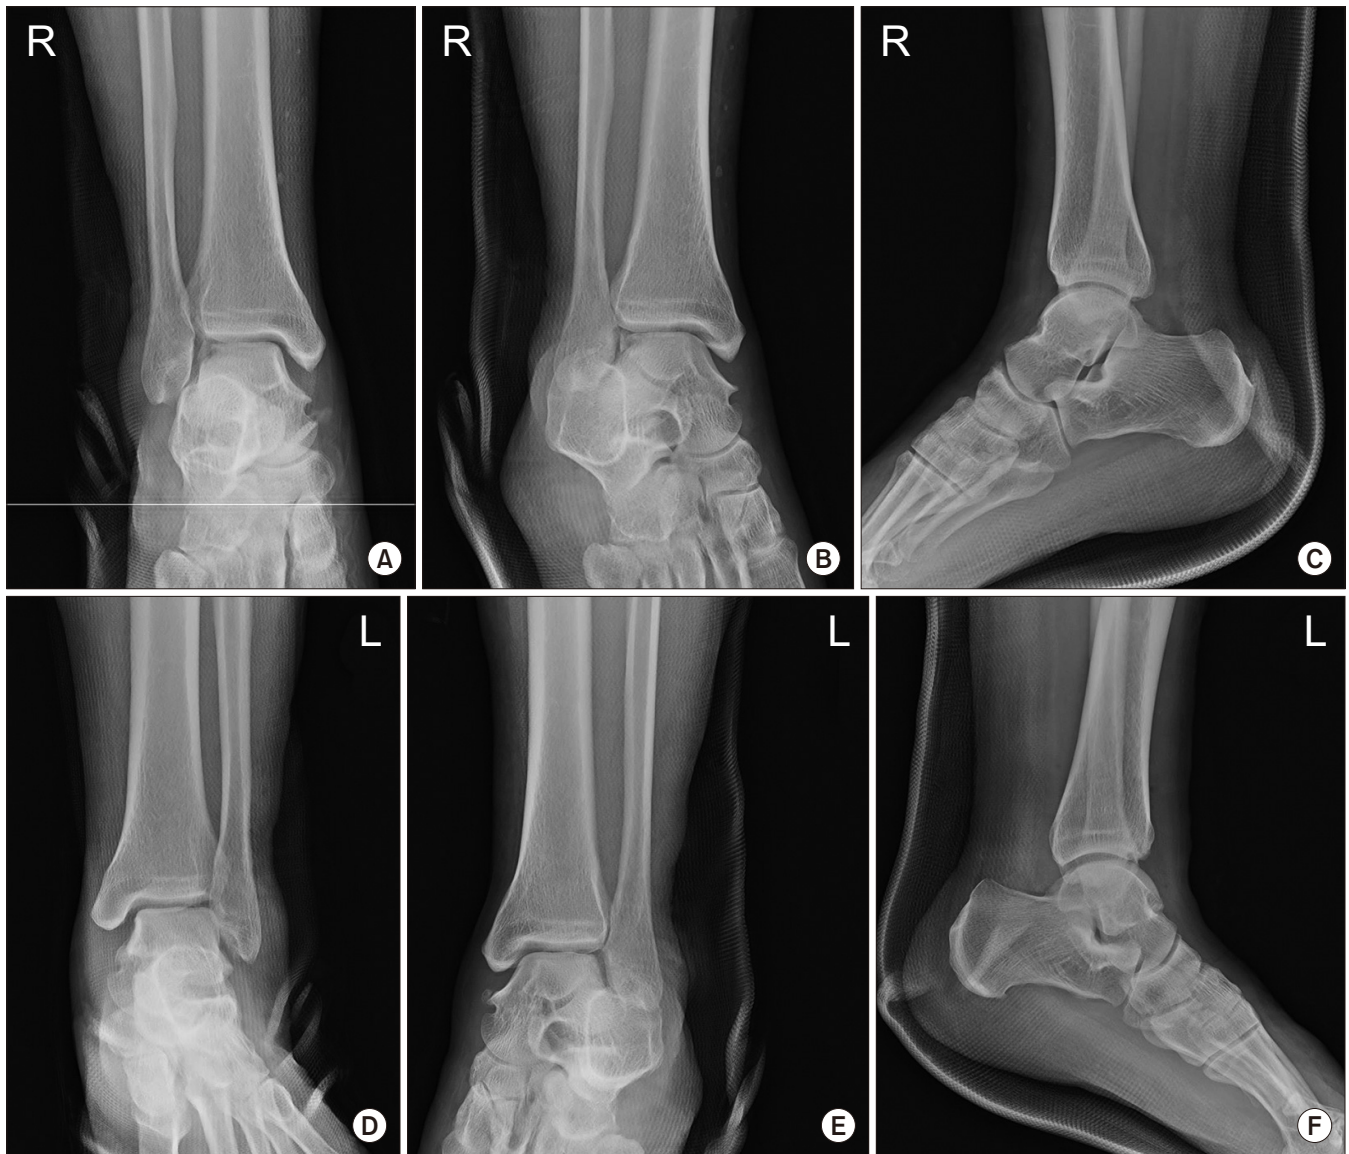
Figure 4. Immediate postoperative radiographs shows irregularity of lateral talar articular surface on the right side (A, anteroposterior; B, mortise; C, lateral) and absence of bony fragment on the left side (D, anteroposterior; E, mortise; F, lateral).

수술 직후에 실시한 우측 족관절 방사선 사진에서 외측 거골원개 골연골 골절편이 고정되어 있지만 정복이 정확하지 못하여 다소간의 관절면 불일치가 있음을 확인했으며(Fig. 4A~C) 좌측 족관절에

는 골편이 제거된 것 이외에 특이소견이 없었다(Fig. 4D~F). 추가적인 수술적 조치 없이 좌측은 수술 후 4주간 단하지 석고부목만 고정하였고 우측은 단하지 석고고정을 6주간 실시하였다. 수술 후 4주 이전까지는 양측 모두 체중부하를 금하였으며 4주 이후 좌측 단하지 석고부목을 제거한 후부터 좌측 하지를 통해서는 체중부하를 허용했다. 우측 하지는 단하지 석고고정을 제거한 뒤에도 관절 운동 범위만 회복하며 추가적으로 6주간 체중부하를 금지시켜 술 후 12주째부터 부분 체중부하를 시작하였다. 추시기간 동안 수술 부위는 안정적으로 유지되었으나 술 후 6개월째부터 우측 거골 내측의 골연골 병변이 의심되는 원형의 방사선 투과성 병변이 관찰되기 시작하였다(Fig. 5). 술 후 1년 6개월째 촬영한 방사선 사진상(Fig. 6A~C) 골편을 고정하였던 우측 거골 원개의 골연골 골편이 완전히 유합되고 관

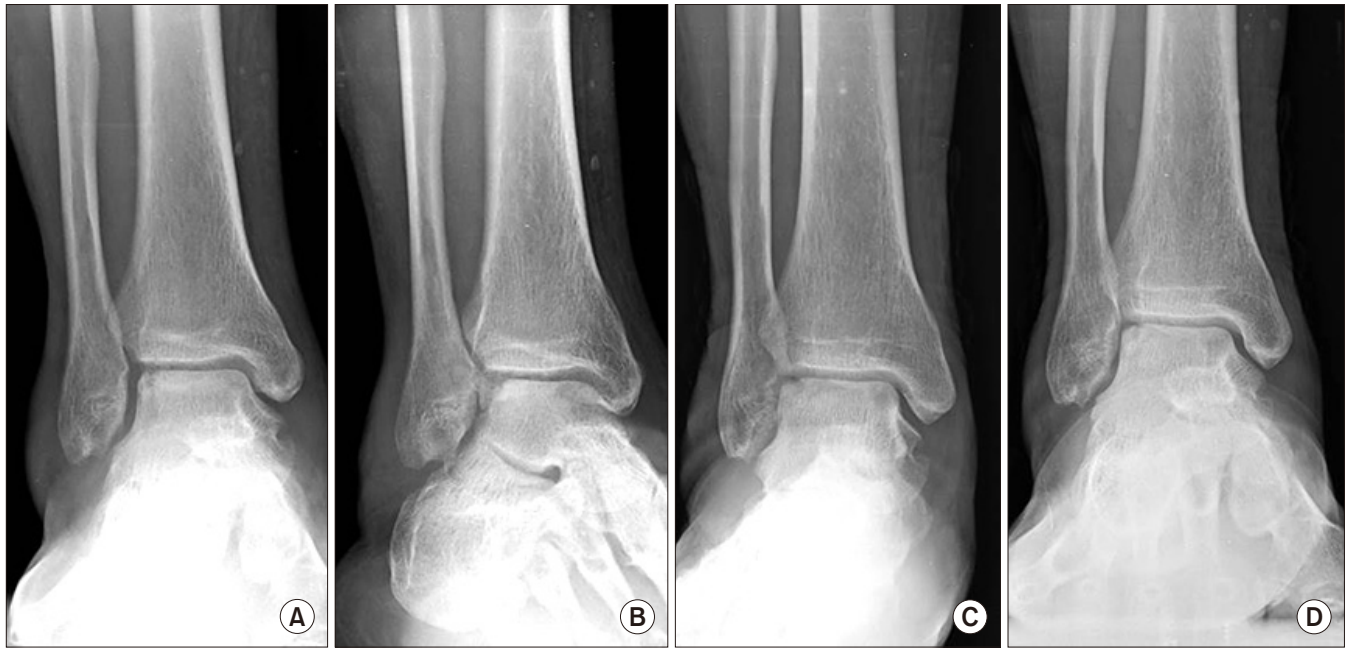
Figure 5. On the right ankle anteroposterior (A) and mortise (B) radiographs at postoperative 6 months, union of the fracture fragment was still processing with radiolucent lesion of the medial talar dome. (C, D) At 12 months postoperatively, suspicious osteochondral lesion of the medial talar dome became clearer.
