후방 십자인대 대체형 인공 슬관절 치환술 후 발생한 후방 불안정성 - 증례 보고 -

박종훈 · 최선진 · 이형석 · 박형택
메리놀병원 정형외과

Posterior Instability after Posterior Cruciate Ligament Substituted TKA - Case Report -

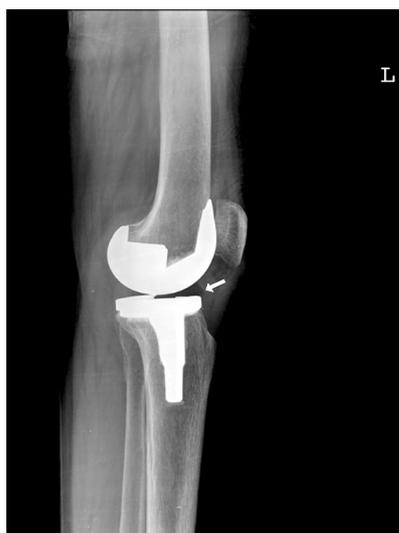
않았다. 관절 운동 범위는 완전 신전에서 130도 굴곡 가능하였으나, 후방 전위 검사상 내재된 지주에 의한 단단한 전위 제한 소견이 없었다. 방사선 사진상 최초 사진에서 이상 소견을 발견하지 못하였으나, 추후 연속 촬영한 방사선상 경골 폴리에틸렌 삽입물 음영의 전방 전이가 의심 되었으며(Fig. 1), 후방 부하 방사선 사진상 후방 십자

Fig. 1. Knee lateral radiograph after slip down injury shows slight anterior displacement of tibial polyethylene insert. The arrow indicates for radiolucent tibial polyethylene that has been anterior displaced.

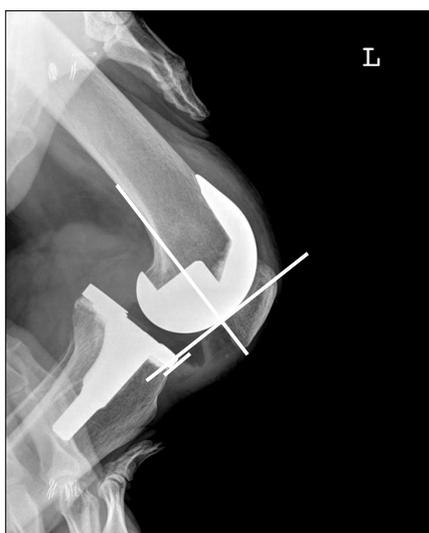
Fig. 2. Knee posterior-drawer stress radiograph after injury shows marked posterior displacement of tibia more than 12 mm compared to contralateral side.

인대 대체형 인공슬관절에서 보여서는 안 되는 후방 불안정을 확인하였다(Fig. 2).

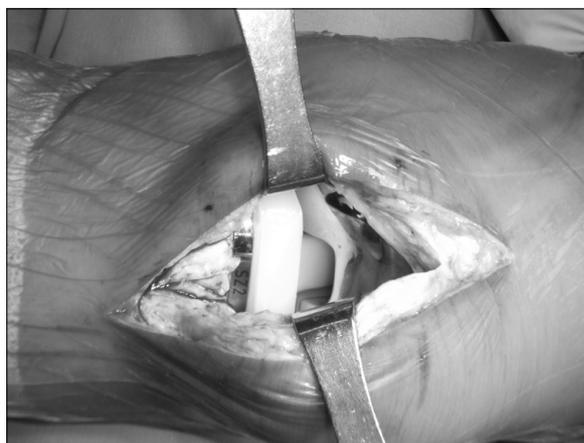
재 삽입 수술은 이전의 수술과 같은 절개를 이용하였고, 폴리에틸렌 삽입물의 탈구를 확인하였다(Fig. 3). 제거한 이후 삽입물의 후방 및 측면 고정부의 변형을 확인한 후 새로운 경골 폴리에틸렌 삽입물로 대체하였다. 경골 폴리에틸렌 재삽입 수술 2년째 최종 추시 방사선 사진상 삽입물의 정위치를 확인하였다(Fig. 4). 술후 2년째 최종 추시까지 추가적인 수상력은 없었으며, 관절 운동 범위는 0도에서 130도 가능하였고, 보행 시 동통이나 불안정

Fig. 3. Intra-operative photograph during revision surgery shows anterior dislodgement of tibial polyethylene insert.

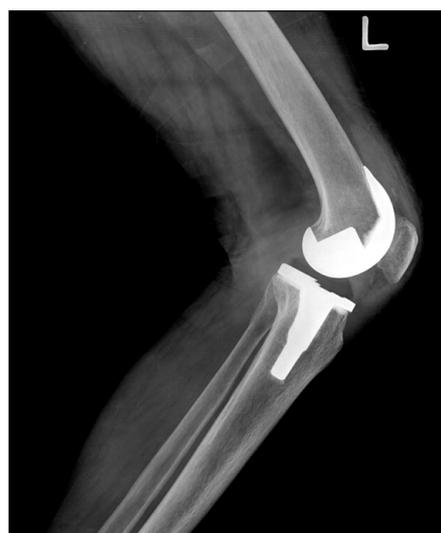
Fig. 4. Knee lateral radiograph at a year follow-up after reinsertion surgery shows well-maintained tibial polyethylene insert.

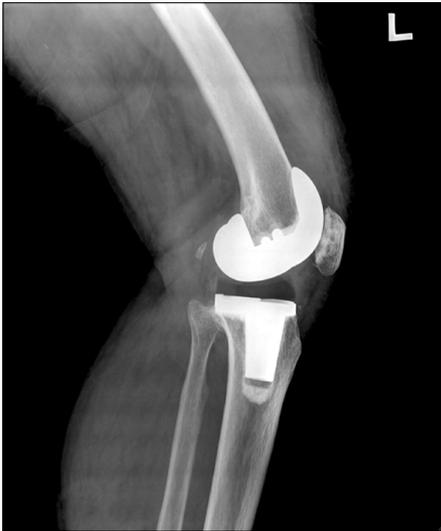
Fig. 5. Knee lateral radiograph of a 69-year-old woman who has been done TKR since 5 years ago shows nonspecific abnormality.

하여 내원하였다. 특이한 외상 병력은 없었으며, 이학적 검사상 관절 운동은 130도 이상 가능하였으며(Fig. 5), 후방 전위 검사상 내재된 지주에 의한 후방 전위 제한 소견이 전혀 나타나지 않았다.

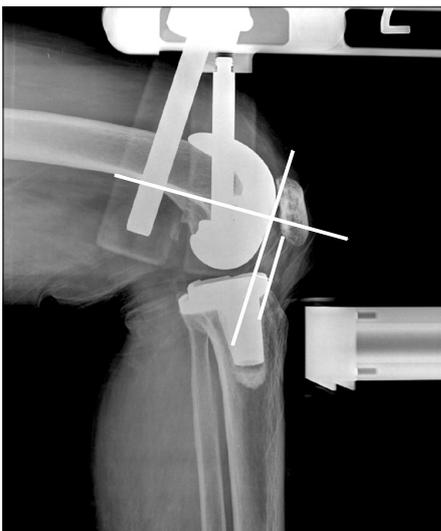
Fig. 6. Knee posterior-drawer stress radiograph after injury shows marked posterior displacement of tibia more than 10 mm compared to contralateral side.

촬영한 단순 방사선 검사상 이상 소견 발견 되지 않았으나, 후방 부하 방사선 검사상 경골의 후방 전위 발견되었다(Fig. 6). 경골 폴리에틸렌 삽입물의 교체를 계획하였으며, 수술 중 경골 폴리에틸렌 삽입물 지주의 골절을 확인하였다(Fig. 7). 술후 2주에 퇴원하였으며, 퇴원시 관절 운동 범위는 0도에서 130도까지 측정되었으며 술후 1년째 경과 관찰상 이상 소견 발견되지 않았다(Fig. 8).

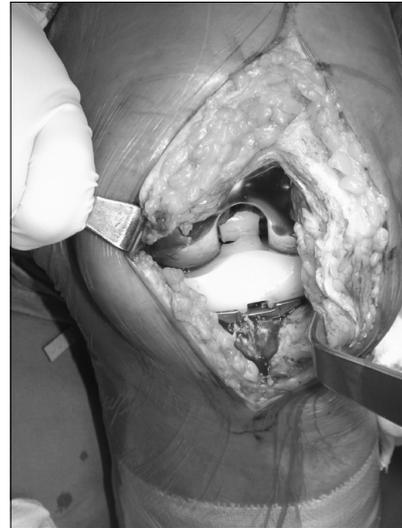
Fig. 7. Intra-operative photograph during revision surgery shows post breakage of tibial polyethylene insert.

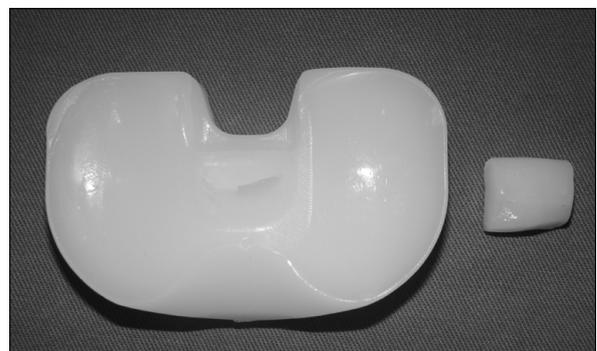
Fig. 8. Removed polyethylene prosthesis. The post of tibial polyethylene insert was broken at base and showed deformity at anterior aspect of post.

후방십자인대 대체형 슬관절 치환수술에서 폴리에틸렌 지주의 골절은 드문 합병증으로 되어 있으며, 근래에 genesis (Smith and Nephew, Memphis, TN)⁵⁾, Insall Burstein II (G. Cremascoli S.R.L., Milano, Italy)⁶⁾, NexGen (Zimmer, Warsaw, IN)²⁾에서 발생하였다고 보고되었으며, 저자들이 사용한 LPS flex (Zimmer, Warsaw, IN)에서 발생한 경우는 찾아 보기가 힘들었다. 두 번째 증례에서 제거된 지주의 전방이 심하게 변형되어 있는 점을 감안하면, 다른 저자들¹⁾이 제기하고 있는 과다 신전으로 인한 지주의 전방의 잦은 전방 충돌이 후방 십자인대 대체형 인공 슬관절에서 지주 전면의 조기 마모를 가져 왔으며, 지주 골절의 시발점으로 작용 하였을 것

으로 사료되며, 이를 예방하기 위하여 굴곡 신전 간격을 일치시키기 위하여 더욱 주의를 기울여야 할 것이다.

경골 폴리에틸렌 삽입물의 재치환 수술 시 고정 나사의 사용을 위하여 경골 치환물에 있는 플라스틱 마개를 제거 하는데 상당한 어려움을 느꼈으며, 본 증례와 같이 삽입물의 교체만 하는 수술이 요하는 경우가 있을 수 있으므로 초기 치환 수술시 경골 삽입물의 나사 고정 부위를 확인하여 후 일에 발생 할 수 있는 삽입물의 교체를 대비하여 미리 플라스틱 마개를 제거 하는 것이 경골 폴리에틸렌 교체 수술을 용이하게 하는데 도움을 줄 것으로 사료되었다.
