## 수종의 엔진 구동형 니켈-타이타늄 합금파일의 절삭각에 따른 근관성형 효과에 관한 전자현미경적 연구

전인수 · 김기연 · 박성호 · 윤태철

연세대학교 치과대학 보존학교실

#### SCANNING ELECTRON MICROSCOPIC STUDY ON THE EFFICACY OF ROOT CANAL WALL DEBRIDEMENT OF ROTARY NI-TI INSTRUMENTS WITH DIFFERENT CUTTING ANGLE

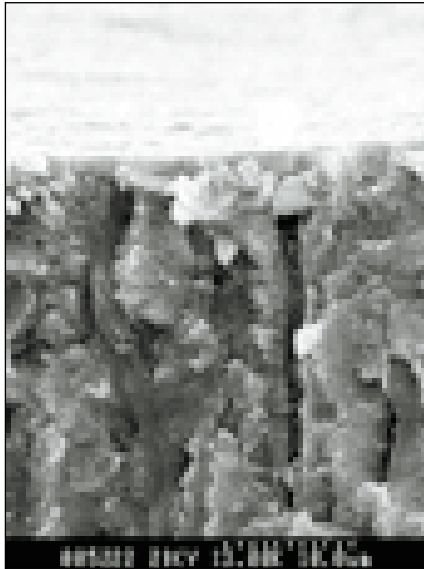
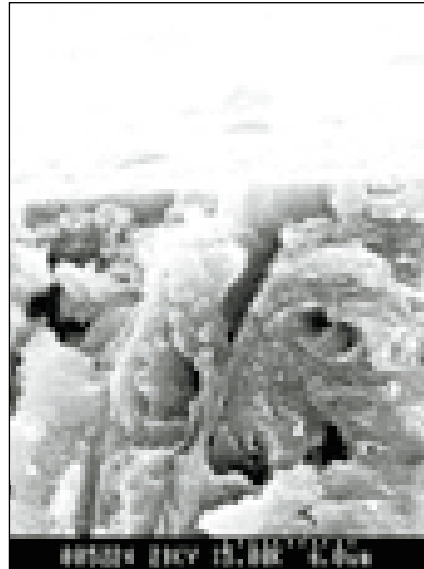
**Fig. 5.** the penetration depth of smear layer into dentinal tubules was observed on canal wall prepared with Ni-Ti HERO 642( $\times 3,000$ ,  $\times 5,000$ ).

근관 성형한 절삭 면을 횡 절단한 단면에서는 다른 군에 비하여 도말층의 상아세관 내로의 침투양상이 뚜렷이 관찰되지는 않았고 도말층의 두께는 1-2 $\mu$ m정도로 관찰되었다(Fig 5).

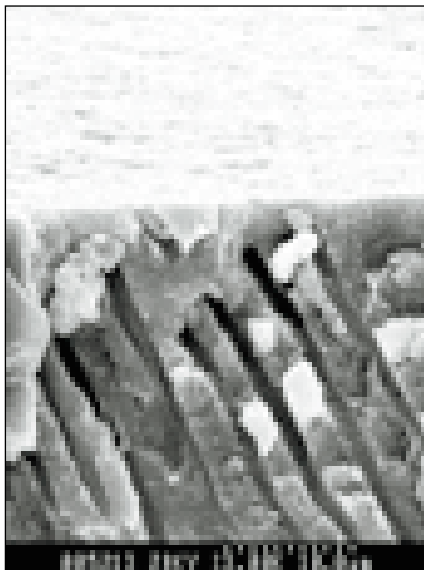
**Fig. 6.** the penetration depth of smear layer into dentinal tubules was observed on canal wall prepared with Ni-Ti ProFile( $\times 3,000$ ,  $\times 5,000$ ).

절삭 면을 횡 절단한 단면에서는 다른 군에 비해 상아세관 내로의 더 깊은 침투양상을 보였다. 도말층은 'muddy' appearance를 보였고 도말층의 두께는 1-2 $\mu$ m정도로 관찰되었다(Fig 6).
