치경부 5급 와동 수복물의 표면 거칠기와 미세누출에 관한 연구 : 표면 전색의 효과

SURFACE ROUGHNESS AND MICROLEAKAGE OF CLASS V COMPOSITE RESTORATIONS : EFFECT OF SURFACE SEALING

[J Kor Acad Cons Dent 30(1):22-30, 2005]

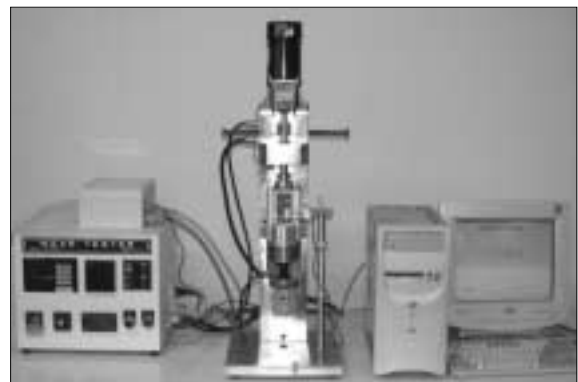
Figure 1. Electromechanical wear testing machine.

잇솔질 마모시험은 pin-on-disk구동방식의 마모시험기 (Model KD-WT02, Kwangduck FA, Korea)를 이용하여 시행하였다 (Figure 1).

3줄 강모의 칫솔 (Gum 311, John O Butler, USA)을 치아의 와동 형성부를 연결한 동심원의 접선방향과 직각을 이루도록 120°의 방향에서 3개의 칫솔을 부착하고 시편과 수직하게 접촉되도록 위치시킨 후, 각각의 칫솔에는 1.5 N의 힘이 적용되도록 하고 속도 100 rpm의 조건에서 35,600회의 잇솔질을 시행하였다. 이것은 좋은 구강 위생 관리를 받는 개인에서 행해지는 2년간의 잇솔질 횟수와 유사하게 된다⁶⁾.

치약으로는 침강탄산칼슘, 일불소인산나트륨, 염산피리독신, 아미노카프론산 등을 주성분으로 하는 Perio A⁺ Total Effect toothpaste (LG Chemical Co, Korea)를 사용하였다. 마모시험 중에 치약에 포함된 연마입자들의 침전이 일어나지 않으면서 시편의 표면에서 습윤상태가 유지되도록 하기 위해 치약과 증류수를 2:1의 비율로 혼합하여 사용하였다. 칫솔은 전체 잇솔질 횟수의 반절인 17,800회 잇솔질 후 교환하였고, 치약은 매 2,000회 잇솔질이 이루어졌을 때 보충하였다.
